Laporan Kegiatan **MONITORING DAN PENYULAMAN MANGROVE DAN RUMPUT RAJA**

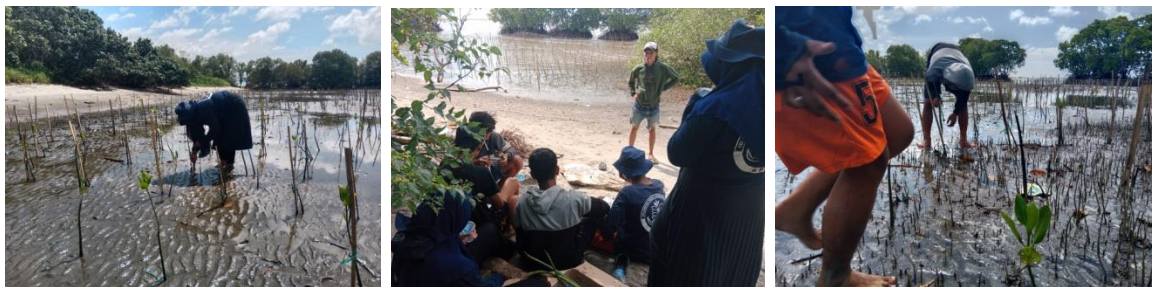
Kawasan Penanaman mangrove di Desa Paria terbagi atas 2 Kawasan Penanaman, diantaranya kawasan penanaman di pantai dan penanaman yang berada di daerah muara DAS Saddang. Berdasarkan hasil monitoring pada lokasi pertama memiliki pertumbuhan mangrove yang cukup baik, dikarenakan kawasan berada di daerah pantai dengan riwayat vegetasi rhizopora yang pernah tumbuh banyak sebelumnya. Pada lokasi penanaman mangrove di pantai Paria, pagar pelindung kawasan rubuh pada 2 titik berbeda, hal ini terjadi ketika ombak besar menjelang akhir bulan, sehingga dilakukan perbaikan dengan memasang kembali waring beserta baloknya. Hal ini berguna untuk melindungi tanaman mangrove dari kayu yang hanyut dan sampah yang dapat menempel pada tanaman mangrove. Pembersihan kawasan dengan mengambil batang kayu yang berpotensi merusak mangrove ketika terbawa air juga dilakukan, kemudian pembersihan kawasan dengan mengambil sampah yang menempel pada waring pelindung maupun sampah yang tersangkut pada bibit dan ajir juga dilakukan.

(Monitoring dan Penyulaman Mangrove pada daerah Pantai)

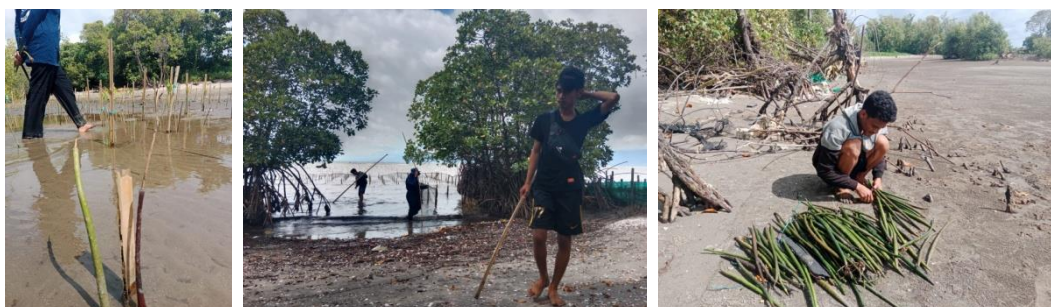
Berdasarkan hasil monitoring yang dilaksanakan di kawasan penanaman pantai Paria ditemukan 50 bibit yang mati. Bibit yang mati ditandai dengan batang bibit yang coklat tua, kering, dan kondisi daun mangrove yang telah berguguran. Kematian bibit mangrove disebabkan oleh beberapa faktor, diantaranya bibit yang terpapar sinar matahari langsung sehingga membutuhkan waktu untuk beradaptasi yang sebelumnya dibudidayakan dikawasan nursery yang memiliki sirkulasi air yang baik dan berteduh. Faktor lain yang menyebabkan bibit tidak dapat tumbuh dengan baik adalah proses mobilisasi bibit yang dilakukan pada saat penanaman sehingga bibit mengalami stres, sehingga meskipun kawasan penanaman terkena pengaruh pasang surut namun faktor lainnya akan berpengaruh terhadap pertumbuhan mangrove. Kondisi pasang surut untuk November adalah terjadi pasang pada Siang dan berakhir pada keesokan paginya, ketika terjadi pasang tanaman mangrove tenggelam seluruhnya dan ketika surut menjelang siang terdapat genangan air pada sebagian lokasi penanaman

yang cukup lama terendam sinar matahari dan membuat pangkal batang mangrove menghitam karena air genangan yang panas. Hal ini membuat banyak tanaman mangrove yang mati sehingga dilakukan penyulaman menggunakan propagul rhizopora yang baru tanpa mencabut propagul sebelumnya dengan harapan batang bibit mangrove dapat tumbuh kembali. Selain itu, aktivitas monitoring dan penyulaman pada lokasi pertama dilakukan perbaikan pengikat tali antara ajir dan bibit dan perbaikan ajir yang roboh karena ombak untuk dipasang kembali, penyulaman menggunakan propagul rhizopora sebanyak 50 propagul.

(Bibit Mangrove yang ditemukan mati pada saat Monitoring dan persiapan propagul)

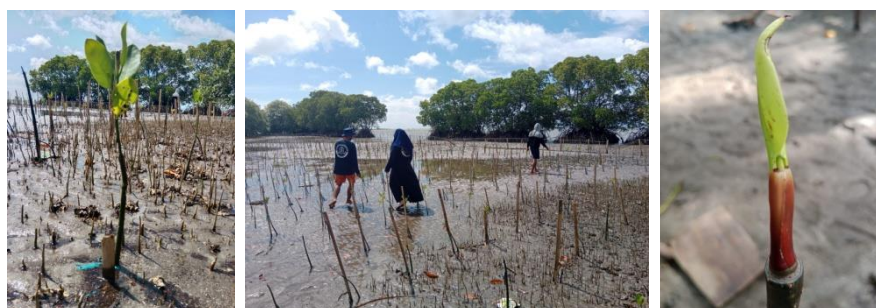
Saat ini bibit mangrove yang terdapat dikawasan penanaman Desa Paria baik di daerah pantai ataupun muara telah berumur \pm 2 bulan, bibit mangrove yang mampu beradaptasi dikawasan penanaman tumbuh dengan baik. Berdasarkan hasil monitoring bibit yang tumbuh dengan baik ditandai dengan warna daun yang berwarna hijau muda, bibit tampak sehat dan segar serta muncul pucuk baru yang menandakan adanya pertambahan jumlah daun. Bibit yang memiliki pertumbuhan yang baik ditemukan dikawasan penanaman yang tergenang atau terkena pengaruh pasang surut. Distribusi nutrien yang terdapat pada air membantu proses pertumbuhan mangrove sehingga bibit bisa beradaptasi dengan baik dikawasan penanaman mangrove.

(Bibit Mangrove memiliki pertumbuhan yang baik dan bibit penyulaman mangrove yang mulai tumbuh)

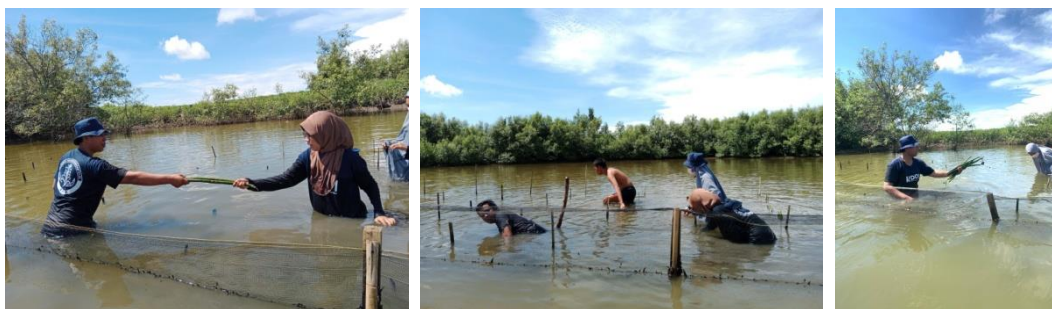
Monitoring dan penyulaman dilakukan dengan menggunakan bantuan perahu masyarakat untuk memudahkan monitoring dan penyulaman. Hasil monitoring ditemukan 118 propagul mangrove yang mati dengan ciri ujung batang menghitam, daun coklat dan berguguran, maupun batang yang patah. Terdapat kawasan penanaman di muara DAS dengan lumpur hingga paha orang dewasa namun jarang dijumpai bibit yang mati, daerah ditemukan banyak bibit yang mati terdapat pada daerah yang memiliki tiram banyak maupun kelomang yang menempel pada bibit, kawasan pelindung maupun ajir.

(Penyulaman menggunakan propagul)

Khusus pergantian bibit di sungai menggunakan propagul *Rhizophora mucronata* yang telah dikumpulkan ketika monitoring pada daerah penanaman pantai. Hal ini dilakukan untuk mendukung pertumbuhan mangrove khususnya daerah muara dengan substrat berlumpur dan air permukaan yang selalu tinggi, sehingga penyulaman cocoknya menggunakan propagul ataupun bibit dari jenis *Rhizophora mucronata* yang tinggi.

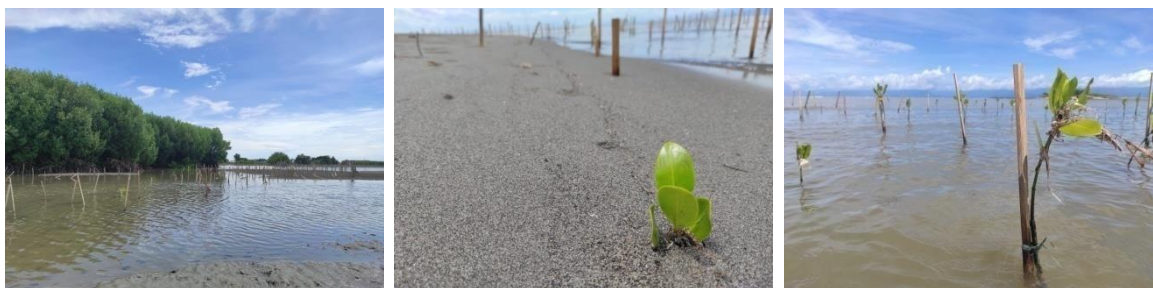
Pelaksanaan kegiatan monitoring dan penyulaman di kawasan penanaman mangrove Desa Bababinanga dilaksanakan pada tanggal 28 - 29 November 2021. Kawasan Penanaman mangrove di Desa Bababinanga terbagi dua kawasan, yakni kawasan dekat pantai dan dekat kawasan mangrove. Temuan hasil monitoring yang dilakukan terdapat bibit mangrove yang mati / rusak juga terdapat bibit mangrove yang tumbuh sehat ditandai dengan daun yang berwarna hijau terang, terdapat juga bibit mangrove yang tertimbun pasir dan terlihat beberapa sampah yang melekat di bibit mangrove. Untuk kondisi lokasi penanaman wilayah dekat pantai, sekitar 25 meter area penanaman tertimbun pasir sehingga bibit mangrove yang ditanam pada area tersebut sudah tidak terlihat, juga terlihat hanya sebagian daun mangrove dan ujung ajir. Selain itu, wilayah penanaman untuk dekat pantai terdapat banyak sampah yang dominan kayu. Untuk wilayah penanaman dekat kawasan mangrove juga terdapat bibit mangrove yang terlihat sehat ditandai dengan warna daun yang hijau, area ini juga sudah menjadi jalur air sehingga beberapa bibit dan ajir hanyut (hilang) terbawa arus.

(Kawasan Penanaman Mangrove Desa Bababinanga)

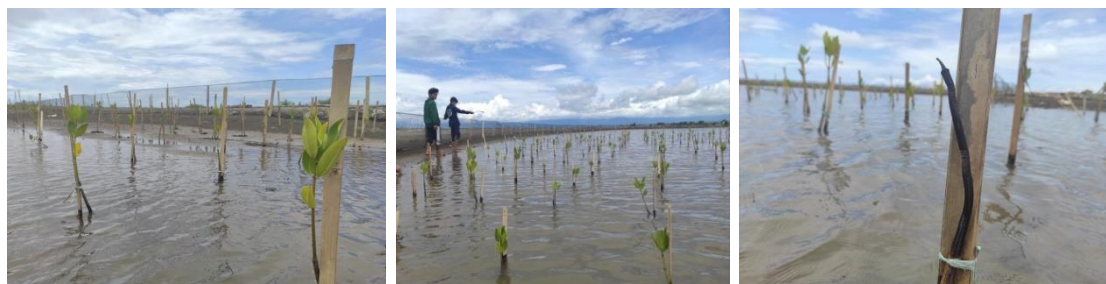
Berdasarkan aktifitas monitoring dan penyulaman yang dilakukan kelompok peduli perubahan iklim melakukan identifikasi bibit yang mati dan yang hidup melalui pengamatan dan perhitungan bibit. Bibit yang rusak atau mati ditandai dengan bibit mangrove yang kering, warna berubah menjadi coklat tua, daun berguguran. Lokasi penanaman dekat pantai ditemukan bibit yang rusak atau mati sebanyak 17 bibit sedangkan Lokasi penanaman dekat kawasan mangrove ditemukan bibit yang mati atau rusak sebanyak 275 bibit. Kerusakan atau kematian bibit mangrove disebabkan oleh beberapa faktor, seperti pengaruh gelombang, kawasan terpapar sinar matahari langsung sehingga menyebabkan bibit kering sebelum mampu beradaptasi.

(Aktifitas Monitoring Bibit Mangrove di Kawasan Penanaman Desa Bababinanga)

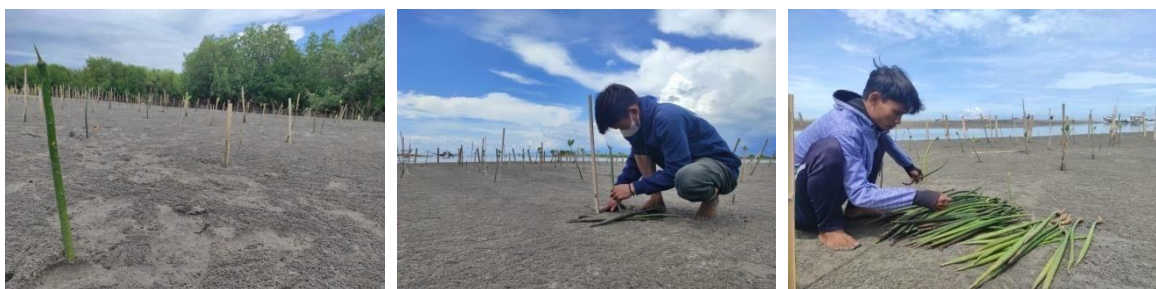
(Monitoring dan Penyulaman Bibit Mangrove)

Total bibit yang ditemukan mati dikawasan penanaman Desa Bababinanga pada Monitoring tahap kedua bulan November 2021 adalah 292 Bibit. Upaya yang dilakukan untuk meningkatkan survival rate kawasan penanaman mangrove adalah melakukan penyulaman. Anggota KPPI Binanga sedang

melakukan kegiatan penyulaman dengan mengumpulkan propagul yang terdapat dikawasan penanaman mangrove desa bababinanga. Pemilihan propagul yang layak tanam dilakukan secara mandiri dengan memperhatikan kriteria propagul yang sudah tua. Hal ini dipahami dengan baik oleh anggota KPPI karena telah dibekali pengetahuan tentang pemilihan propagul pada kegiatan pelatihan budidaya mangrove. jumlah propagul yang ditanam pada kegiatan monitoring tahap II adalah sebanyak 292 propagul. Jumlah ini sesuai dengan jumlah bibit yang ditemukan mati dikawasan penanaman mangrove. kegiatan penyulaman yang masif dilakukan dapat meningkatkan persentase pertumbuhan bibit mangrove dikawasan penanaman desa bababinanga.

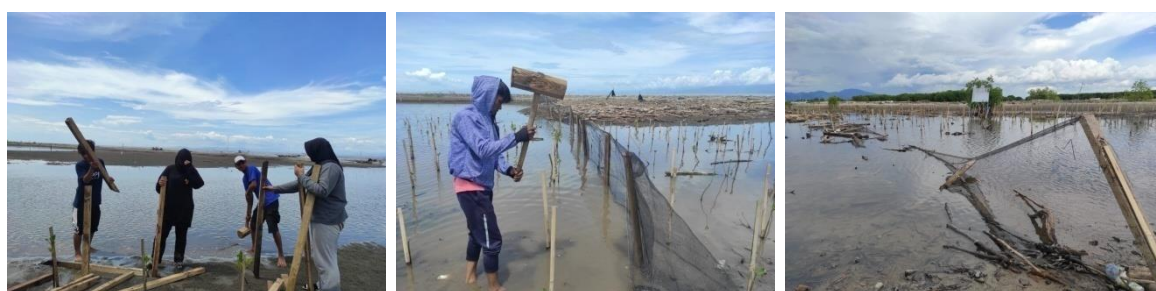
Selain melakukan monitoring pertumbuhan mangrove yang telah ditanam, KPPI juga melakukan perbaikan pelindung kawasan penanaman mangrove. Wilayah dekat pantai, seperti pada bulan sebelumnya pelindung kawasan ditemukan rubuh/rusak akibat hantaman ombak dan arus sehingga dilakukan perbaikan. Untuk wilayah dekat kawasan mangrove, hanya balok yang dipasang tanpa waring karena arus di area tersebut deras yang berpotensi merusak waring pelindung bibit. Kerusakan kawasan pelindung juga dapat menyebabkan kerusakan pada bibit apabila terseret gelombang sehingga dapat mematahkan batang bibit mangrove yang masih berukuran kecil.

(Perbaikan Pelindung Kawasan Penanaman Mangrove)

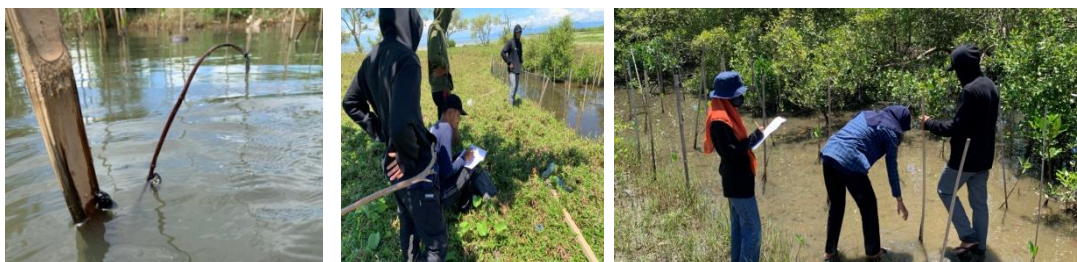
Berdasarkan hasil monitoring dikawasan penanaman mangrove Desa Salipolo ditemukan bibit mangrove yang mati/rusak yang ditandai dengan daun bibit mengering serta rontok, hal ini di akibatkan oleh sinar matahari langsung, pasang surut yang tidak menentu bahkan ditemukan siput yang menempel pada batang mangrove yang dianggap sebagai hama perusak daun mangrove. pada kawasan penanaman juga dilakukan pengamatan pada bibit mangrove yang tumbuh dengan baik yang ditandai dengan bertambahnya jumlah daun dan ukuran batang bertambah tinggi, monitoring pada bulan november 2021 ini dilakukan pengamatan dan perhitungan bibit yang mati dan hidup dimasing-masing kawasan penanaman.

Hasil pengamatan yang dilakukan dimasing-masing kawasan penanaman mangrove desa salipolo ditemukan jumlah bibit yang mati pad titik 1 sebanyak 45 bibit, titik 2 sebanyak 50 bibit, titik 3 sebanyak 10 bibit dan titik 4 sebanyak 65 bibit. Total bibit yang ditemukan mati sebanyak 170 bibit mangrove dari total 3.000 bibit yang telah ditanam.

(Monitoring Penanaman Mangrove di Desa Salipolo)

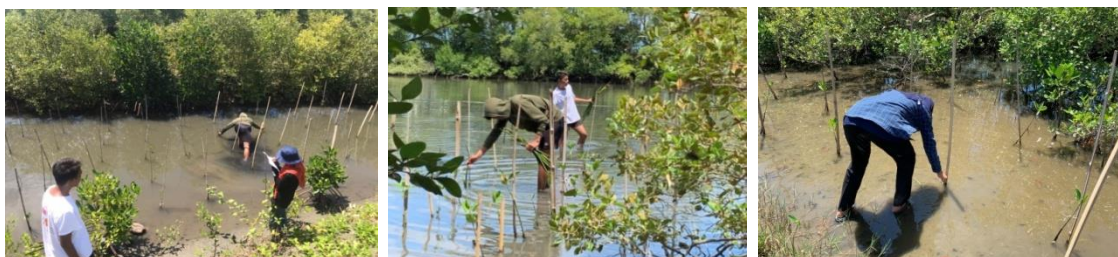
(Penyulaman Mangrove di kawasan penanaman mangrove desa salipolo)

Kegiatan penyulaman dilakukan sesuai dengan jumlah bibit mangrove yang ditemukan mati dimasing-masing kawasan penanaman mangrove desa salipolo. Penyulaman dilakukan untuk mengganti bibit yang mati menggunakan propagul yang diambil dari pohon indukan yang tumbuh diarea lokasi tempat penanaman. Saat ini bibit mangrove yang terdapat dikawasan penanaman Desa salipolo telah berumur \pm 2 bulan, bibit mangrove yang mampu beradaptasi dikawasan penanaman tumbuh dengan baik. Berdasarkan hasil monitoring bibit yang tumbuh dengan baik ditandai dengan warna daun yang berwarna hijau muda, bibit tampak sehat dan segar serta muncul pucuk baru yang menandakan adanya penambahan jumlah daun. Bibit yang memiliki pertumbuhan yang baik ditemukan dikawasan penanaman yang tergenang atau terkena pengaruh pasang surut.

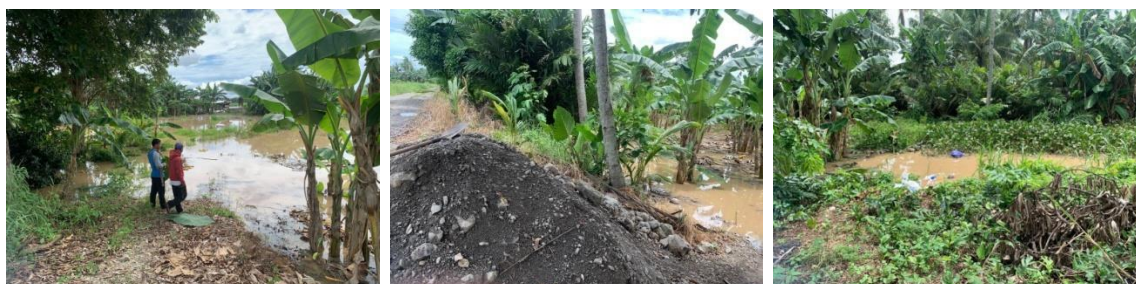
Pelaksanaan kegiatan monitoring rumput raja di sempadan sungai Desa Katomporang dilaksanakan pada tanggal 27 November 2021. Kegiatan Monitoring ini bertujuan untuk melihat kondisi rumput raja yang telah ditanam sejak agustus 2021. Lokasi penanaman rumput raja di desa katomporang terdapat empat titik di sepanjang bantaran sungai saddang. Berdasarkan hasil monitoring yang telah dilakukan pada bulan Oktober 2021, kawasan penanaman rumput raja banyak ditemukan mati akibat terendam luapan das saddang. pada monitoring kali ini kawasan penanaman rumput raja yang dikunjungi kembali terendam akibat tinggi intensitas hujan yang menyebabkan sungai saddang meluap. Bukan hanya kawasan penanaman tetapi lahan garapan warga juga ikut terendam seperti kebun salak dan kebun pisang (lihat pada gambar).

(Kawasan Penanaman Rumput Raja dan Lahan Warga Terendam)

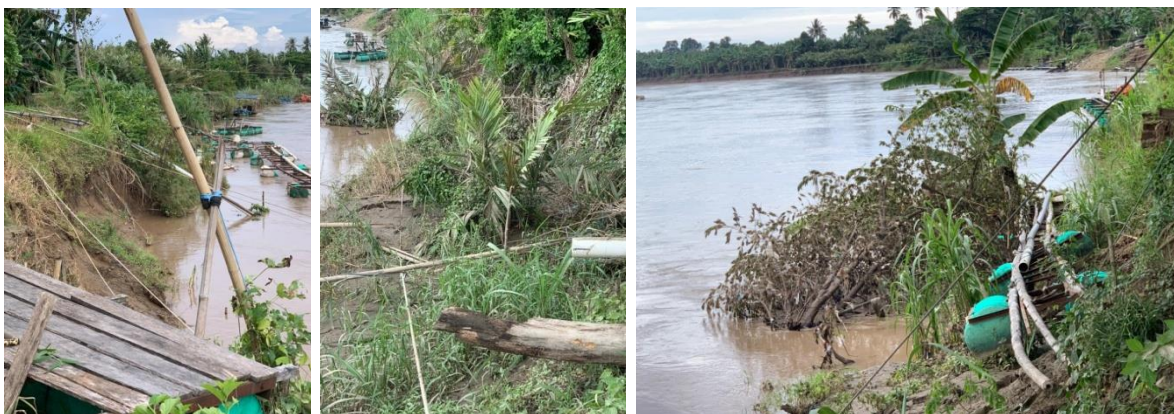
Temuan lainnya yang didapatkan yaitu terdapat kawasan penanaman rumput raja yang mengalami abrasi/ longsor akibat terbawa air yang menyebabkan tanaman rumput raja yang berada dikawasan tersebut ikut terbawa air. Tanaman rumput raja yang masih berukuran kecil belum mampu mengikat sedimen sehingga pada saat terjadi luapan dengan debit air yang deras mengakibatkan longsor pada tebing sungai. Selain itu, sedimen dikawasan penanaman rumput raja di Desa Katomporang sangat mudah tergerus karena didominasi dengan sedimen pasir. Dampak luapan das saddang yang terjadi menyebabkan aktifitas warga yang mayoritas melakukan penambangan pasir juga terhenti, selain itu beberapa pohon yang tumbuh dibantaran sungai saddang disekitar kawasan penanaman rumput raja ditemukan tumbang.

(Kawasan penanaman rumput raja mengalami abrasi pasca banjir)

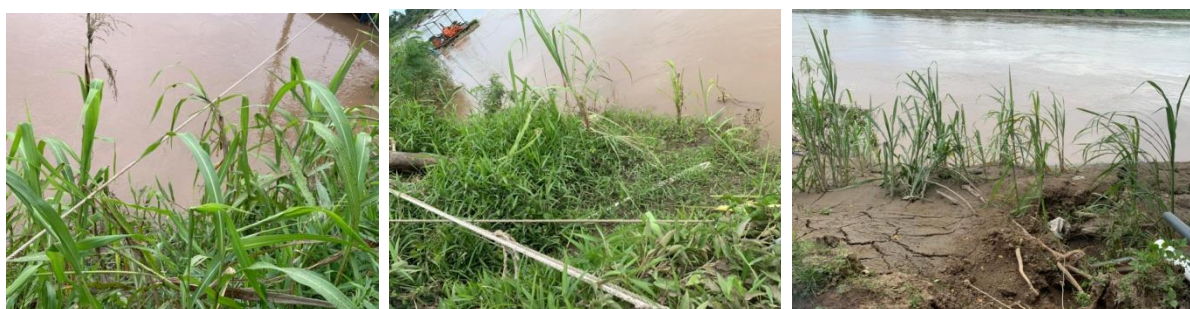
Berdasarkan hasil monitoring yang dilakukan di Desa Katomporang ditemukan banyak tanaman rumput yang raja yang mati akibat terendam maupun ikut terkikis akibat abrasi yang terjadi dikawasan penanaman. Jumlah tananaman rumput raja yang ditemukan mati dititik 1 sebanyak 600 tanaman, titik 2 sebanyak 250 tanaman, titik 3 sebanyak 500 tanaman sementara titik 4 tidak dapat dilakukan pengamatan karena masih terendam air sungai. Berdasarkan hasil monitoring pertumbuhan tanaman rumput raja pada bulan oktober titik 4 ditemukan mati sebanyak 300 tanaman.

(Kondisi Tananaman Rumput Raja di Desa Katomporang)

Diskusi yang berkembang antara PMU dan Anggota KPPI bahwa tanaman rumput raja tidak membutuhkan upaya pembibitan karena sangat mudah tumbuh selain itu, proses pemindahan tanamana rumput raja rentan dilakukan sehingga upaya yang dapat dilakukan adalah melakukan penanaman langsung dikawasan penanaman yang telah ditentukan pada saat das saddang tidak meluap.

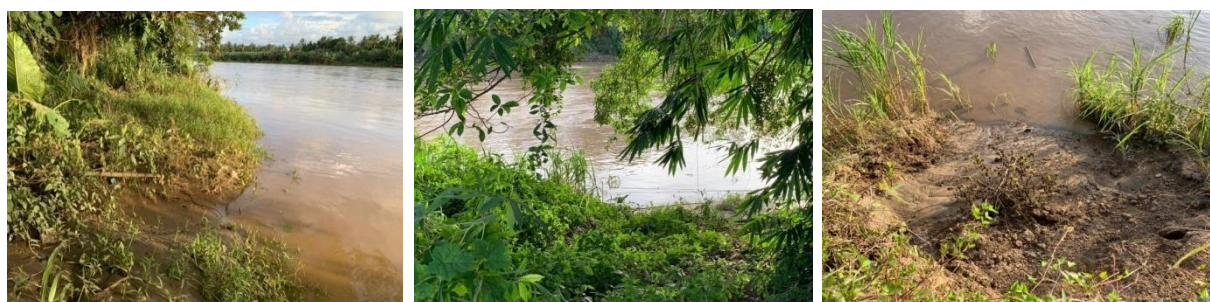
Pelaksanaan kegiatan monitoring rumput raja di sempadan sungai Desa Massewae dilaksanakan pada tanggal 28 November 2021. Lokasi penanaman rumput raja di desa Massewae terdapat empat titik di sepanjang bantaran sungai saddang. Berdasarkan hasil monitoring yang telah dilakukan ditemukan kawasan penanaman rumput raja yang mengalami abrasi dan terendam akibat luapan das saddang. kasus ini juga terjadi hampir disemuan titik dikawasan penanaman rumput raja di Desa Massewae.

(Kawasan Penanaman Rumput Raja yang terendam dan mengalami longsor)

Bahkan hasil pengamatan kawasan penanaman yang sebelumnya terdapat beton sebagai penahan tanah di bantaran sungai saddang juga ikut runtuh. Kawasan penanaman di bantaran sungai saddang desa massewae sangat rawan terjadi abrasi karena sedimen dibantaran sungai didominasi pasir sehingga sangat mudah terbawa air. Selain itu, kawasan perkebun warga yang terdapat disekitar kawasan penanaman rumput raja juga ikut terendam akibat luapan das saddang. berdasarkan hasil pengamatan terdapat tanaman rumput raja yang memiliki pertumbuhan yang sangat baik bahkan hasil pengamatan dan pengukuran yang dilakukan tanaman rumput raja memiliki tinggi memncapai 2 meter dengan jumlah daun sebanyak 15 helai. Tanaman yang tidak terkena dampak luapan das saddang secara terus menerus memiliki kemampuan adaptasi dan pertumbuhan yang lebih baik sementara tanaman yang terendam memiliki warna daun hijau kekuningan dan daun berbintik hitam.

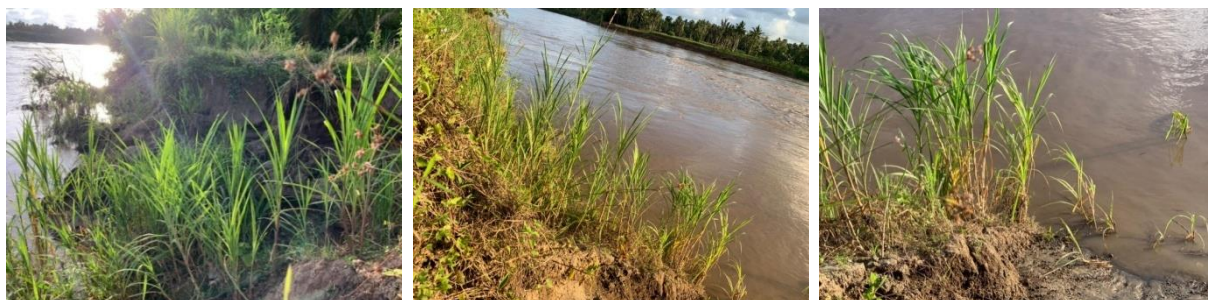
(Tanaman rumput raja yang tumbuh dengan baik)

Diskusi yang berkembang antara PMU dan Anggota KPPI bahwa strategi yang dapat dilakukan untuk meningkatkan keberhasilan penanaman rumput raja adalah melakukan penyulaman/penanaman kembali namun upaya ini hanya dapat dilakukan apabila kondisi das saddang surut dan curha hujan rendah. Karena untuk kondisi saat ini penyulaman tidak memungkinkan dilakukan karena kawasan yang dipilih sangat rentan terjadi banjir sehingga kawasan penanaman akan terendam dan kembali merusak tanaman rumput raja. Jumlah partisipasi anggota KPPI pada kegiatan monitoring rumput raja di desa Massewae adalah sebagai berikut :
