**KAPABEL**  
KONSORSIUM ADAPTASI PERUBAHAN IKLIM DAN LINGKUNGAN

**LAPORAN KEGIATAN  
MONITORING DAN PENYULAMAN  
(Mangrove dan Rumput Raja)**

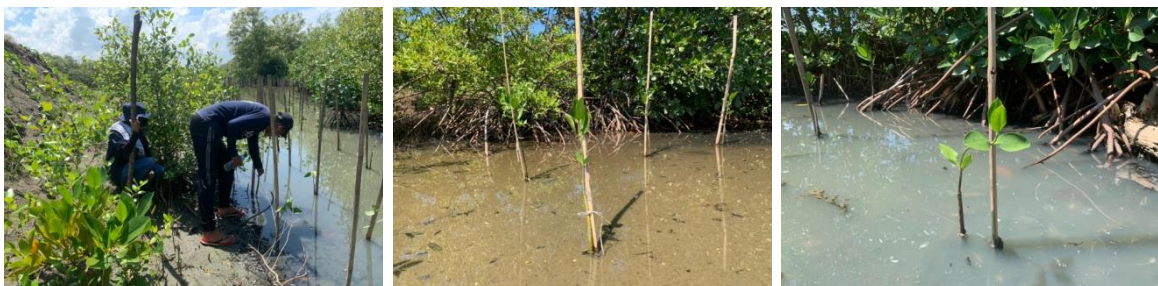
Kawasan Penanaman mangrove di Desa Salipolo terbagi atas 5 Kawasan Penanaman, berdasarkan hasil monitoring lokasi pertama memiliki pertumbuhan yang baik dikarenakan kawasan berbentuk menyerupai kolam atau kubangan yang tergenang sehingga suply air untuk pertumbuhan bibit mangrove cukup baik. Lokasi penanaman ke-2 terletak berdekatan dengan pematang tambak warga serta terdapat beberapa vegetasi mangrove dan anakan mangrove yang tumbuh dengan baik. Namun kawasan ini tidak terkena pengaruh pasang surut sehingga berdasarkan hasil monitoring kawasan ini ditemukan bibit yang kering dan mati. Lokasi Penanaman ke-3 terletak berdekatan dengan pematang tambak namun kawasan ini masih memiliki genangan air hasil buangan dari tambak warga. Kawasan memiliki pertumbuhan mangrove yang cukup baik. Lokasi penanaman yang memiliki pertumbuhan mangrove yang sangat baik adalah lokasi penanaman ke-4 dan ke-5 yang terletak di bantaran sungai. Lokasi penanaman ini terkena pengaruh pasang surut air sungai yang merupakan sumber air utama yang dimanfaatkan warga sebagai media budidaya. Selain itu, kawasan ini tidak terkena pengaruh gelombang pasang yang besar yang dapat menyebabkan kerusakan bibit.

(Monitoring dan Penyulaman Mangrove)

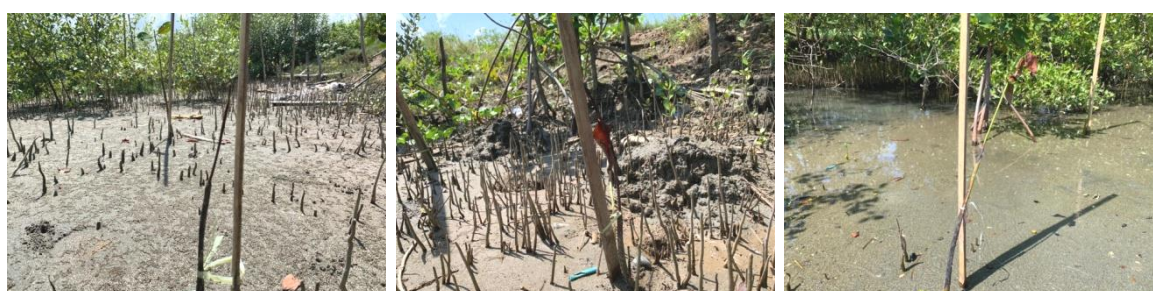
Berdasarkan hasil monitoring yang dilaksanakan dikawasan penanaman desa salipolo ditemukan 104 bibit yang mati. Bibit yang mati ditandai dengan batang bibit yang coklat tua, kering, dan kondisi daun mangrove yang telah berguguran. Kematian bibit mangrove disebabkan oleh beberapa faktor seperti kawasan penanaman yang kering atau tidak terkena pengaruh pasang surut, selain itu, bibit juga terkena paparan sinar matahari langsung sehingga membutuhkan waktu untuk beradaptasi yang sebelumnya dibudidayakan dikawasan nursery yang memiliki sirkulasi air yang baik dan berteduh. Faktor lain yang menyebabkan bibit tidak dapat tumbuh dengan baik adalah proses mobilisasi bibit yang dilakukan pada saat penanaman sehingga bibit mengalami stres, sehingga meskipun kawasan penanaman terkena pengaruh pasang surut namun faktor lainnya akan berpengaruh terhadap pertumbuhan mangrove.

(Bibit Mangrove yang ditemukan mati pada saat Monitoring)

Selain kematian bibit mangrove, terdapat ajir mangrove yang miring, rebah dan tali pengikat bibit terlepas. Sehingga kegiatan monitoring ini sekaligus dilakukan perbaikan agar ajir berdiri tegak sebagai penahan bibit, selain itu dilakukan perbaikan untuk tali pengikat bibit yang terlepas serta dilakukan penyulaman bibit yang telah ditemukan mati. Penyulaman dilakukan menggunakan propagul mangrove yang sudah tua untuk menggantikan bibit mangrove dan ditanam berdampingan dengan bibit

mangrove yang ditemukan mati. Penyulaman ini penting dilakukan untuk meningkatkan persentase hidup dari mangrove yang ditanam dikawasan penanaman mangrove desa salipolo. Kegiatan monitoring dan penyulaman dilaksanakan oleh anggota KPPI didamping oleh fasilitator. Anggota KPPI telah dibekali melalui pelatihan budidaya mangrove sehingga proses monitoring berjalan dengan baik. Jumlah partisipasi anggota KPPI pada kegiatan monitoring dan penyulaman di desa salipolo adalah sebagai berikut :

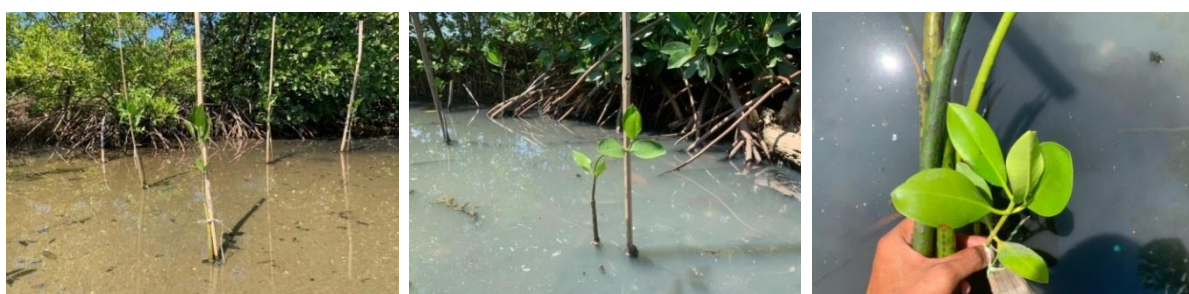
Saat ini bibit mangrove yang terdapat dikawasan penanaman Desa Salipolo telah berumur  $\pm$  1 bulan, bibit mangrove yang mampu beradaptasi dikawasan penanaman tumbuh dengan baik. Berdasarkan hasil monitoring bibit yang tumbuh dengan baik ditandai dengan warna daun yang berwarna hijau muda, bibit tampak sehat dan segar serta muncul pucuk baru yang menandakan adanya penambahan jumlah daun. Bibit yang memiliki pertumbuhan yang baik ditemukan dikawasan penanaman yang tergenang atau terkena pengaruh pasang surut. Distribusi nutrien yang terdapat pada air membantu proses pertumbuhan mangrove sehingga bibit bisa beradaptasi dengan baik dikawasan penanaman mangrove.

(Bibit Mangrove memiliki pertumbuhan yang baik)

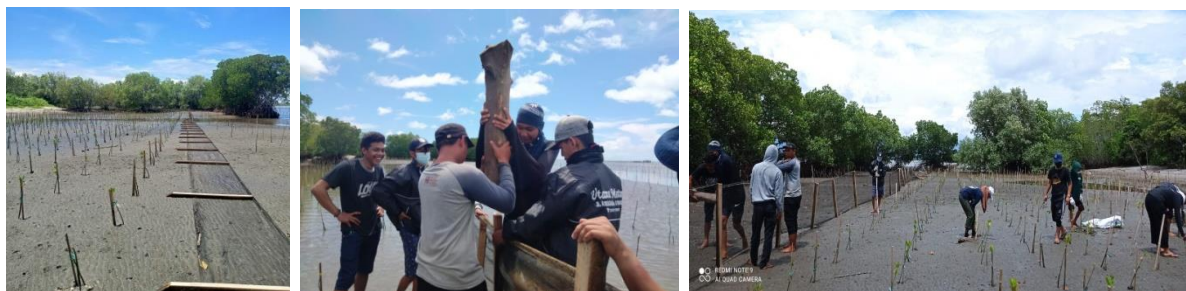
Kawasan Penanaman mangrove di Desa Paria terbagi atas 2 Kawasan Penanaman, diantaranya kawasan penanaman di sempadan pantai dan penanaman yang berada di sempadan sungai muara DAS Saddang. Berdasarkan hasil monitoring pada lokasi pertama memiliki pertumbuhan mangrove yang cukup baik, Pada lokasi penanaman mangrove di sempadan pantai Paria, ditemukan pelindung kawasan rubuh pada 2 titik, hal ini terjadi dikarenakan pelindung kawasan terkena gelombang pasang tinggi, sehingga dilakukan perbaikan dengan memasang kembali waring beserta baloknya.

(Dokumentasi Perbaikan Pelindung Kawasan Penanaman yang Rusak)

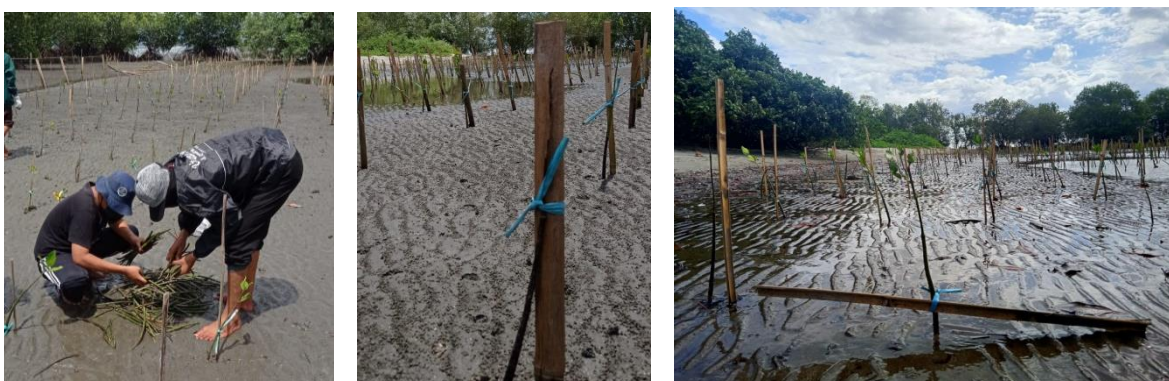
Berdasarkan hasil monitoring yang dilaksanakan di kawasan penanaman pantai Paria ditemukan 320 bibit yang mati. Bibit yang mati ditandai dengan batang bibit yang coklat tua, kering, dan kondisi daun mangrove yang telah berguguran. Kematian bibit mangrove disebabkan oleh beberapa faktor, diantaranya bibit yang terpapar sinar matahari langsung sehingga membutuhkan waktu untuk beradaptasi yang sebelumnya dibudidayakan di kawasan nursery yang memiliki sirkulasi air yang baik dan berteduh. Hasil pengamatan pasang surut di kawasan penanaman desa paria bahwa kondisi pasang surut pada bulan Oktober 2021 terjadi pasang pada sore hari dan akan mengalami surut pada pagi hari, hal ini yang menyebabkan ketika terjadi pasang maka tanaman mangrove akan tenggelam seluruhnya dan ketika surut menjelang siang terdapat genangan air pada sebagian lokasi penanaman yang cukup lama terendam sinar matahari dan membuat pangkal batang mangrove menghitam karena air genangan yang panas.

(Dokumentasi Monitoring, Penyulaman dan Perbaikan Ajir)

Bibit mangrove yang ditemukan mati kemudian dilakukan penyulaman menggunakan propagul yang baru dengan cara menanam pada patok yang sama secara berdampingan. Aktivitas monitoring dan penyulaman pada lokasi pertama dilakukan perbaikan pengikat tali antara ajir dan bibit dan perbaikan ajir yang roboh karena ombak untuk dipasang kembali, penyulaman menggunakan propagul sebanyak 320 propagul. Selain itu, dilakukan pembersihan kawasan penanaman dengan mengambil batang kayu yang berpotensi merusak mangrove ketika terbawa air. Selain itu, dilakukan pembersihan kawasan dengan mengambil sampah yang menempel pada waring pelindung maupun sampah yang tersangkut pada bibit dan ajir.

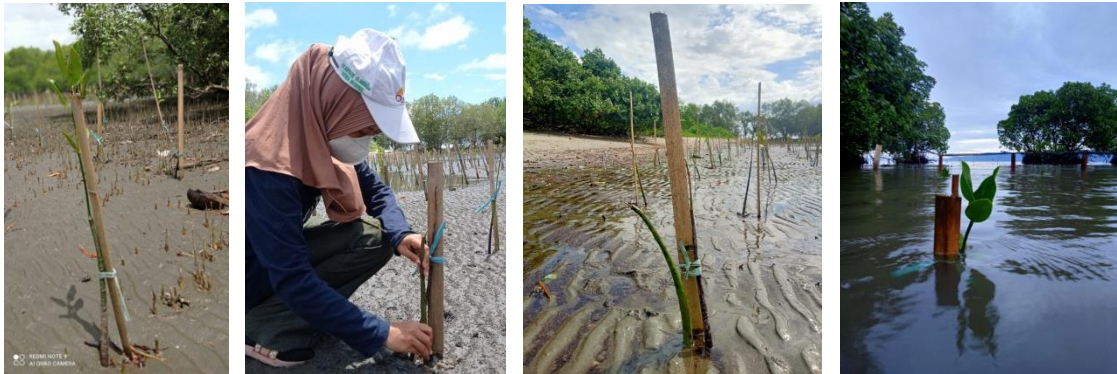
Saat ini bibit mangrove yang terdapat di kawasan penanaman Desa Paria baik di daerah pantai ataupun muara telah berumur  $\pm$  1 bulan, bibit mangrove yang mampu beradaptasi di kawasan penanaman tumbuh dengan baik. Berdasarkan hasil monitoring bibit yang tumbuh dengan baik ditandai dengan warna daun yang berwarna hijau muda, bibit tampak sehat dan segar serta muncul pucuk baru yang menandakan adanya pertambahan jumlah daun. Bibit yang memiliki pertumbuhan yang baik ditemukan di kawasan penanaman yang tergenang atau terkena pengaruh pasang surut. Distribusi nutrisi yang terdapat pada air membantu proses pertumbuhan mangrove sehingga bibit bisa beradaptasi dengan baik di kawasan penanaman mangrove.

(Bibit Mangrove memiliki pertumbuhan yang baik dan penyulaman mangrove)

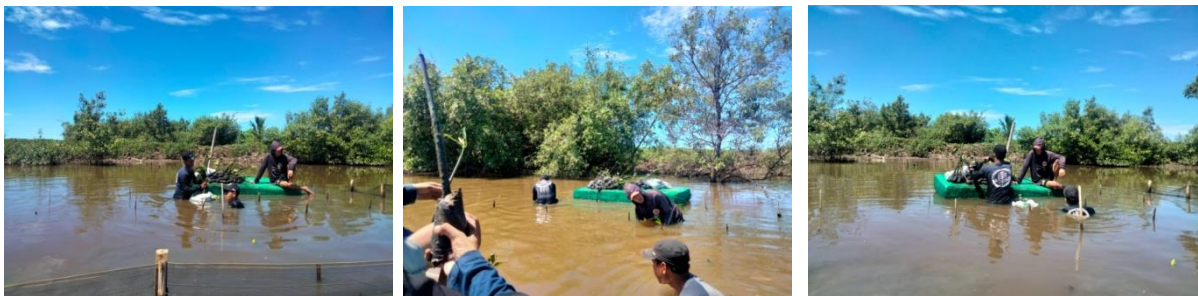
Pada 31 Oktober 2021, monitoring dan penyulaman dilakukan di kawasan penanaman sempadan sungai daerah muara DAS Saddang. Kondisi air pasang pada pagi hari menyulitkan proses monitoring sehingga kegiatan monitoring menunggu air sungai surut pada siang hari. Kondisi penanaman mangrove di kawasan sempadan sungai sepanjang hari terendam, hal ini dikarenakan pasang surut di muara sungai lebih lambat terjadi dibandingkan dengan kondisi surut di pantai. Kawasan penanaman mangrove memiliki riwayat vegetasi mangrove yang didominasi vegetasi *Avicennia* sp disepanjang pematang tambak.

(Dokumentasi Monitoring di Kawasan Penanaman Mangrove Sempadan Sungai)

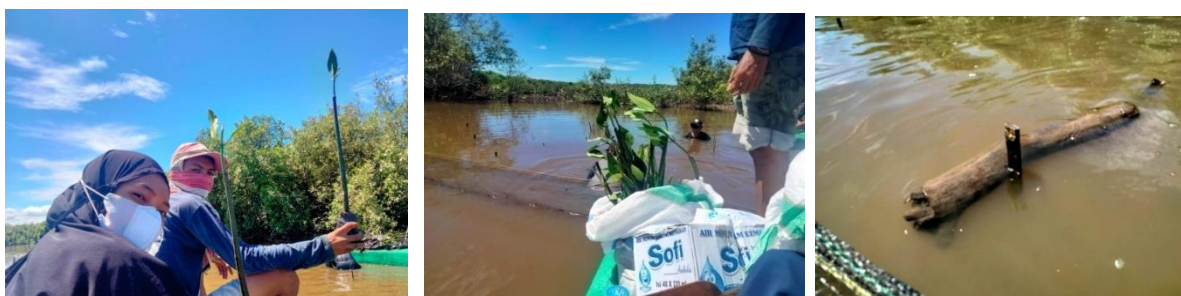
Pasang surut yang lambat di lokasi penanaman dengan gelombang pasang yang rendah membuat ajir, bibit dan pagar pelindung tidak ada yang rusak. Pasang yang terjadi pada wilayah muara perlahan membuat air naik tanpa ada gelombang tinggi seperti yang terjadi di pantai. Monitoring dan penyulaman dilakukan dengan menggunakan bantuan 2 perahu gabus untuk memudahkan monitoring dan penyulaman. Hasil monitoring ditemukan 140 bibit mangrove yang mati dengan ciri ujung batang menghitam, daun coklat dan berguguran, maupun batang yang patah. Terdapat kawasan penanaman di muara DAS dengan lumpur hingga paha orang dewasa namun jarang dijumpai bibit yang mati, daerah ditemukan banyak bibit yang mati terdapat pada daerah yang memiliki tiram banyak maupun kelomang yang menempel pada bibit, kawasan pelindung maupun ajir.

(Penyulaman menggunakan bibit dan pembersihan kawasan penanaman dari kayu dan sampah)

Kegiatan penyulaman menggunakan bibit *Rhizophora mucronata* yang telah dibibitkan sejak Agustus dengan kondisi pertumbuhan yang baik dan telah muncul dua daun. Hal ini dilakukan untuk mendukung pertumbuhan mangrove khususnya daerah muara dengan substrat berlumpur dan air permukaan yang selalu tinggi, sehingga penyulaman cocoknya menggunakan propagul ataupun bibit dari jenis *Rhizophora mucronata* yang tinggi. Pembersihan sampah berupa pelepah pisang, kayu hanyut maupun kangkung yang menempel pada kawasan pelindung.

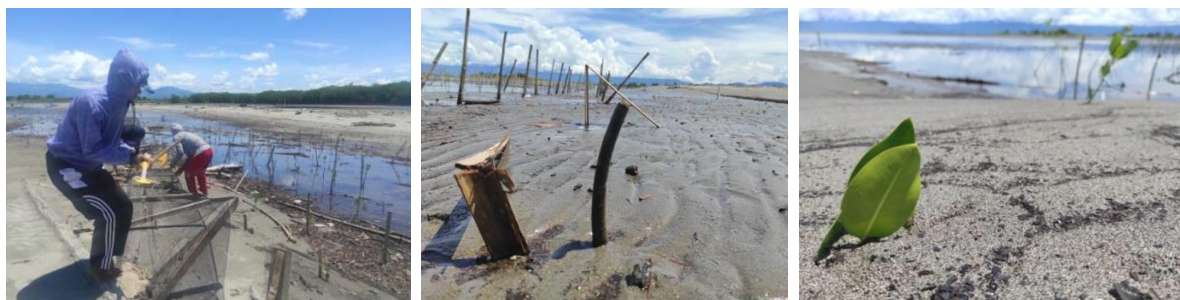
Kawasan penanaman mangrove di Desa Bababinanga terletak di sempadan pantai dusun tanroe, Desa Bababinanga. Berdasarkan hasil monitoring ditemukan bibit mangrove yang tertimbun pasir hingga

mencapai batang leher daun akibat tingginya sedimentasi. Selain itu lokasi penanaman ditemukan pelindung kawasan yang rusak akibat hantaman ombak dan deras arus. Balok pelindung kawasan rebah bahkan ada yang tercabut sehingga waring pelindung kawasan ikut tergulung. Hal ini kemudian dilakukan perbaikan dengan memasang kembali balok pelindung kawasan tanpa memasang waring agar balok dapat menahan sampah kayu yang masuk ke kawasan yang beresiko merusak bibit mangrove.

(Dokumentasi Monitoring Kawasan Penanaman Desa Bababinanga)

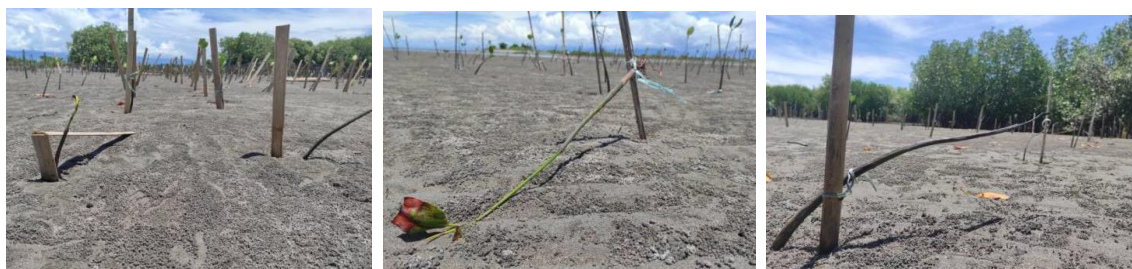
Selain itu, ditemukan ajir yang rebah sehingga bibit ikut rebah bahkan ditemukan ajir yang patah yang disebabkan hantaman balok pelindung kawasan yang terseret arus. Sehingga pada kegiatan monitoring ini dilakukan penggantian ajir yang patah, mendirikan kembali ajir yang rebah dan bibit serta memperbaiki tali pengikat bibit agar bibit tidak terlepas terkena gelombang pasang. Kawasan penanaman di dusun tanroe memang memiliki resiko terhadap arus yang cukup besar karena berhadapan langsung dengan laut tanpa adanya vegetasi mangrove dibagian depan yang dapat mengurangi kecepatan arus sehingga pelindung kawasan yang dibuat diupayakan dapat mengurangi kecepatan arus yang masuk kedalam kawasan penanaman mangrove.

(Dokumentasi bibit dan ajir yang rusak akibat ombak)

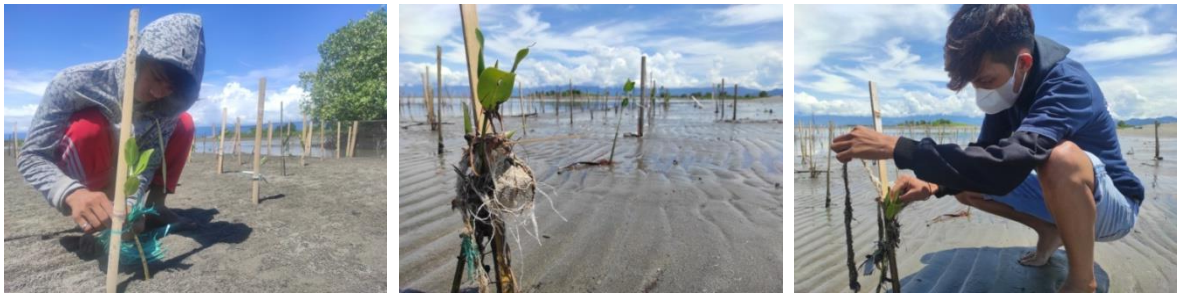
Pada kegiatan monitoring juga ditemukan bibit mangrove yang ditempeli sampah seperti tali maupun sampah plastik yang menempel pada bibit mangrove. upaya yang dilakukan adalah melepas tali dari bibit serta membersihkan sampah yang menempel pada bibit mangrove. sampah yang menempel pada bibit dapat menghambat pertumbuhan bibit yang dapat menyebabkan tumbuhnya mikroorganisme sehingga menyebabkan tumbuhnya teritip pada mangrove. berdasarkan kegiatan monitoring jumlah bibit yang mati ditemukan di kawasan penanaman desa bababinanga sebanyak 140 bibit yang mati dikemudian dilakukan penyulaman menggunakan propagul yang tersedia di kawasan penanaman mangrove sisa kegiatan penanaman mangrove pada bulan September 2021 yang telah diberi perlakuan di kawasan pembibitan mangrove.

(Dokumentasi Monitoring perbaikan ajir dan bibit Mangrove)

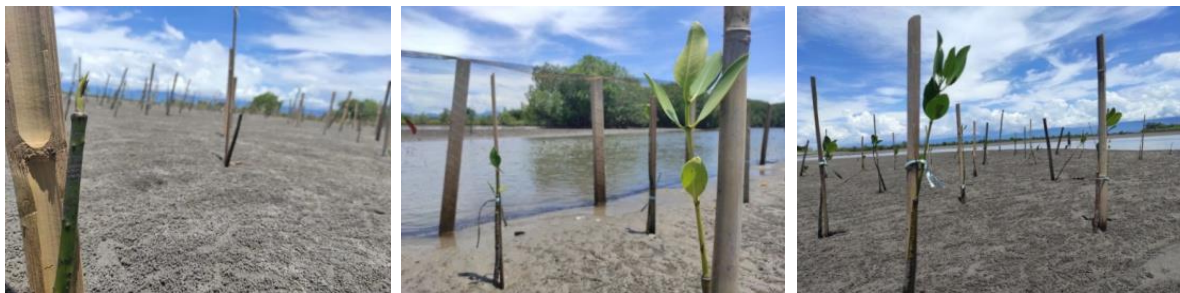
Bibit mangrove yang mati ditandai dengan ciri batang mangrove berwarna coklat tua, daun berguguran, dan batang mangrove yang patah. Hasil pengamatan juga ditemukan bibit yang tumbuh dengan baik yang ditandai dengan ciri warna daun hijau dan bibit tampak segar, telah muncul pujuk baru yang menandakan akan bertambahnya jumlah daun. Selain itu, pada kawasan penanaman mangrove di desa bababinanga juga dilakukan menggunakan propagul, hasil pengamatan ditemukan propagul yang tumbuh dengan baik dan memunculkan pujuk baru yang akan menjadi cikal bakal daun pada bibit mangrove.

(Dokumentasi Pertumbuhan Bibit Mangrove)

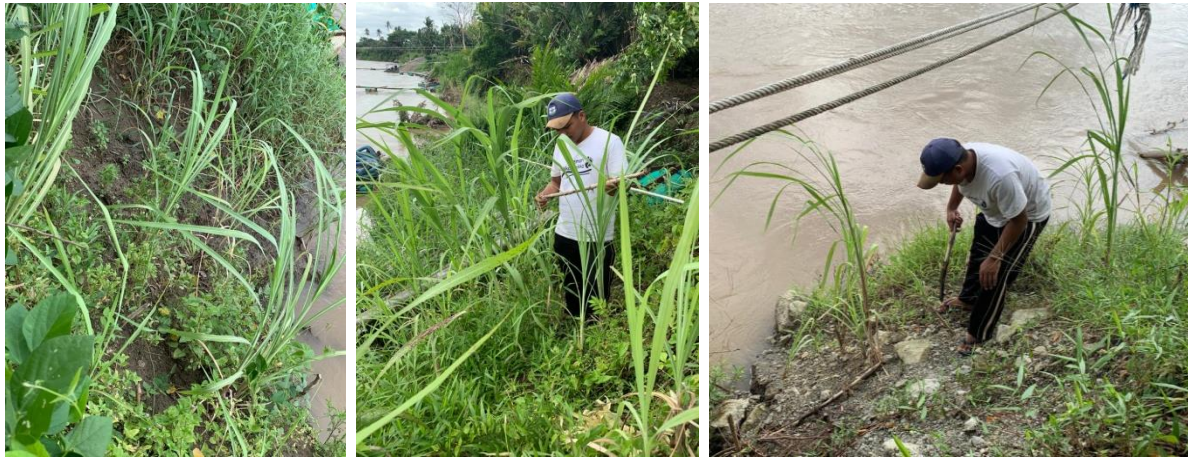
(Dokumentasi Monitoring Rumput Raja di Desa Katomporang)

Kawasan penanaman rumput raja di Desa Katomporang terdapat 4 titik penanaman di sepanjang bantaran sungai saddang. berdasarkan hasil monitoring ditemukan tanaman rumput raja yang mati di titik 1 sebanyak 300 tanaman, titik sebanyak 80 tanaman, Titik 3 sebanyak 400 tanaman dan Titik 4 sebanyak 300 tanaman. Jumlah kematian rumput raja pasca dilakukan penanaman mencapai 36%, dari total 3.000 tanaman yang ditanam di Desa Katomporang. Penyebab kematian rumput raja disebabkan karena ditemukan kesalahan penanaman yaitu penanaman bibit yang terbalik sehingga yang tertancap adalah bagian ujung bibit tempat tumbuhnya daun, luapan das saddang yang berlansung lama sehingga bibit terendam dalam jangka panjang sehingga menyebabkan bibit rusak dan hancur sebelum berdaun, bahkan menyebabkan hilangnya beberapa bibit yang telah ditanam.

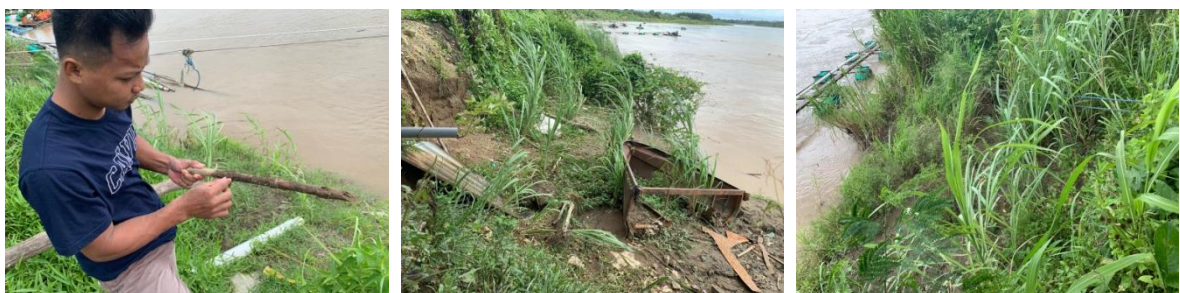
Naiknya air sungai sejak bulan September hingga Oktober menyebabkan anggota KPPI kesulitan melakukan monitoring dan penyulaman secara berkala dikawasan penanaman. Sehingga monitoring hanya dapat dilakukan pada kondisi air surut. Pada bulan Oktober 2021 direncanakan dilakukan penyulaman namun karena curah hujan yang cukup tinggi dan terjadi hampir setiap hari sehingga kegiatan penyulaman tidak dapat dilakukan.

(Dokumentasi Monitoring Rumput Raja di Desa Katomporang)

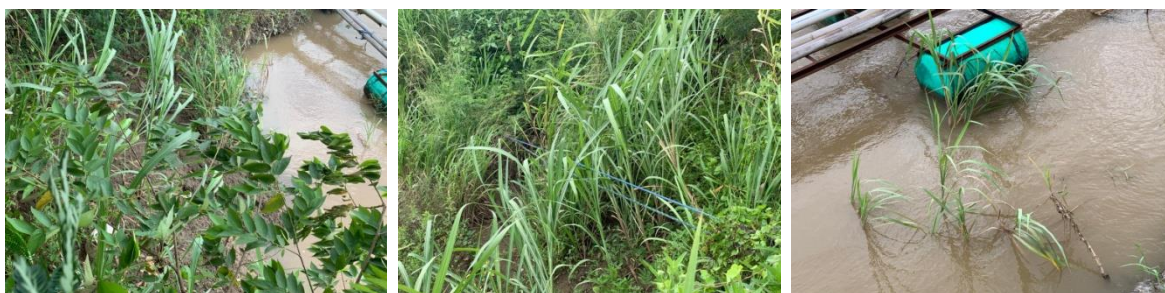
Berdasarkan hasil monitoring tanaman rumput raja yang tumbuh pada titik 1 sebanyak 500 tanaman, Titik 2 sebanyak 420 tanaman, Titik 3 sebanyak 300 tanaman dan titik 4 sebanyak 700 tanaman. Persentase pertumbuhan tanaman rumput raja di Desa Katomporang adalah 64% dari total bibit yang ditanam di sepanjang das saddang. tanaman rumput raja yang ditemukan tumbuh telah memiliki jumlah daun sebanyak 15 – 30 helai dengan tinggi rata-rata 100 – 200 cm. Tanaman rumput raja yang ditemukan tumbuh dengan baik dikawasan yang tidak terendam dalam waktu yang lama pada saat terjadi luapan das saddang. selain itu, ada juga tanaman rumput raja yang ditemukan mampu bertahan hidup pada kondisi terendam hal ini dikarenakan tanaman tersebut telah tumbuh dan perakarannya sudah kuat. Kegiatan penanaman rumput raja dilaksanakan sejak bulan Agustus 2021 dan saat ini telah memasuki bulan ke – 3 pasca dilaksanakannya penanaman rumput raja.

(Dokumentasi Monitoring Rumput Raja di Desa Katomporang)

Mitigasi yang dapat dilakukan untuk meningkatkan persentase hidup rumput raja adalah melakukan penyulaman agar kawasan yang terkena dampak abrasi dapat dikurangi dengan penanaman rumput raja yang memiliki sistem perakaran yang kuat. Namun kegiatan penyulaman idealnya dilakukan pada musim kemarau agar rumput raja yang ditanam telah tumbuh dan memiliki perakaran yang kuat sebelum terjadi luapan das yang dapat merendam rumput raja. Jumlah partisipasi anggota KPPI pada kegiatan monitoring rumput raja di desa Katomporang adalah sebagai berikut :

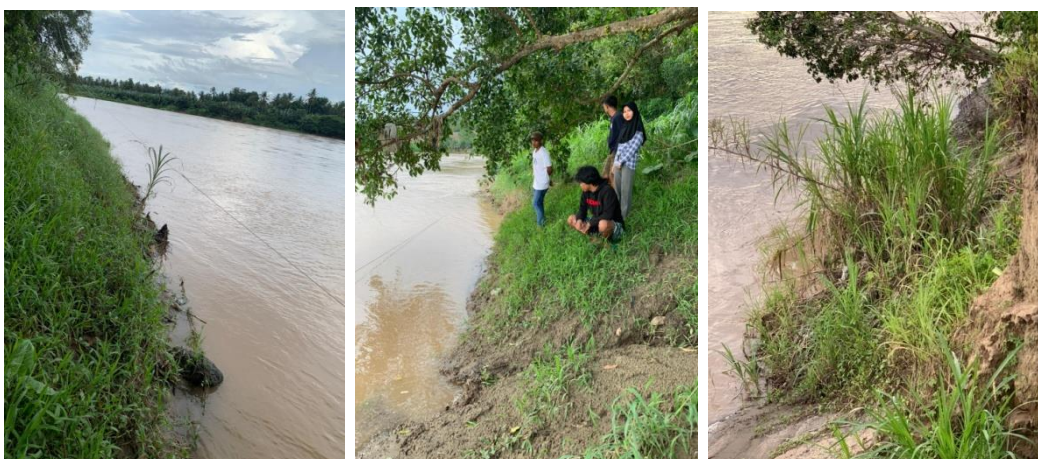
(Dokumentasi Monitoring Rumput Raja di Desa Massewae)

Kawasan penanaman rumput raja di Desa Massewae terdapat 4 titik penanaman di sepanjang bantaran sungai saddang. Berdasarkan hasil monitoring ditemukan tanaman rumput raja yang mati di Titik 1, Titik 2 dan Titik 3 tidak dapat dihitung hal ini dikarenakan kawasan penanaman yang berada di bantaran sungai saddang terendam air sungai sehingga bibit terendam secara keseluruhan. Naiknya air sungai menyulitkan anggota KPPI melakukan kegiatan monitoring karena tanaman rumput raja terendam sehingga tidak dapat dilakukan monitoring untuk mengamati pertumbuhan tanaman rumput raja. Pada titik 4 ditemukan 100 yang mati.

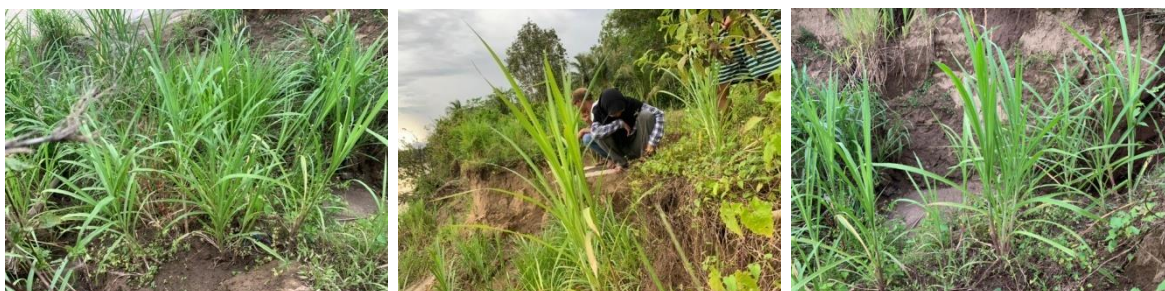
(Dokumentasi Monitoring Rumput Raja di Desa Massewae)

Berdasarkan hasil monitoring tanaman rumput raja yang tumbuh pada titik 1 sebanyak 10 tanaman hal ini dilakukan pada tanaman rumput raja yang tidak terendam air sungai, Titik 2 dan titik 3 tidak dapat dihitung karena kawasan penanaman terendam 100%, dan Titik 4 sebanyak 400 tanaman. Tanaman rumput raja yang ditemukan tumbuh telah memiliki jumlah daun sebanyak 20 – 50 helai dengan tinggi rata-rata 100 – 150 cm. Tanaman rumput raja yang ditemukan tumbuh dengan baik dikawasan yang tidak terendam dalam waktu yang lama pada saat terjadi luapan das saddang. Kegiatan penanaman rumput raja dilaksanakan sejak bulan Agustus 2021 dan saat ini telah memasuki bulan ke – 3 pasca dilaksanakannya penanaman rumput raja.

Mitigasi yang dapat dilakukan untuk meningkatkan persentase hidup rumput raja adalah melakukan penyulaman agar kawasan yang terkena dampak abrasi dapat dikurangi dengan penanaman rumput raja yang memiliki sistem perakaran yang kuat. Namun kegiatan penyulaman idealnya dilakukan pada musim kemarau agar rumput raja yang ditanam telah tumbuh dan memiliki perakaran yang kuat sebelum terjadi luapan das yang dapat merendam rumput raja.
