Laporan Kegiatan **MONITORING DAN PENYULAMAN MANGROVE DAN RUMPUT RAJA**

Upaya peningkatan tata kelola pesisir dan daya dukung pesisir dalam mendukung perubahan iklim di Hilir DAS Saddang merupakan salah satu program berdasarkan workplan KAPABEL yang masuk dalam Output 2.1.3. Program ini akan difokuskan pada desa intervensi yang terkena dampak abrasi pantai yaitu Desa Salipolo, Kecamatan Cempa, Desa Paria dan Desa Bababinanga, Kecamatan Duampanua, Kabupaten Pinrang.

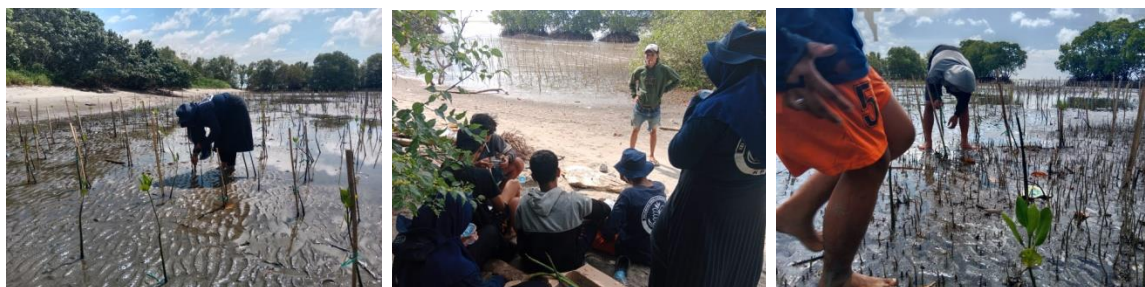
(Monitoring dan Penyulaman Mangrove pada daerah Pantai)

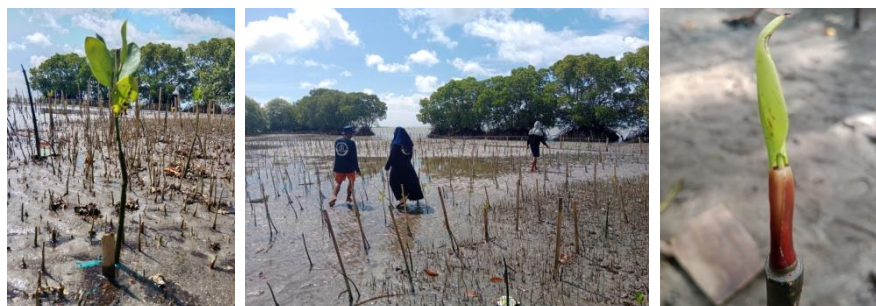
Saat ini bibit mangrove yang terdapat dikawasan penanaman Desa Paria baik di daerah pantai ataupun muara telah berumur \pm 2 bulan, bibit mangrove yang mampu beradaptasi dikawasan penanaman tumbuh dengan baik. Berdasarkan hasil monitoring bibit yang tumbuh dengan baik ditandai dengan warna daun yang berwarna hijau muda, bibit tampak sehat dan segar serta muncul pucuk baru yang menandakan adanya pertambahan jumlah daun. Bibit yang memiliki pertumbuhan yang baik ditemukan dikawasan penanaman yang tergenang atau terkena pengaruh pasang surut. Distribusi nutrien yang terdapat pada air membantu proses pertumbuhan mangrove sehingga bibit bisa beradaptasi dengan baik dikawasan penanaman mangrove.

(Bibit Mangrove memiliki pertumbuhan yang baik dan bibit penyulaman mangrove yang mulai tumbuh)

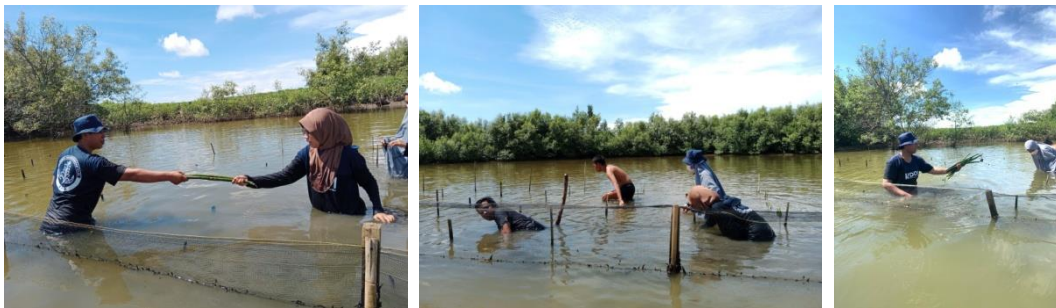
Monitoring dan penyulaman dilakukan dengan menggunakan bantuan perahu masyarakat untuk memudahkan monitoring dan penyulaman. Hasil monitoring ditemukan 118 propagul mangrove yang mati dengan ciri ujung batang menghitam, daun coklat dan berguguran, maupun batang yang patah. Terdapat kawasan penanaman di muara DAS dengan lumpur hingga paha orang dewasa namun jarang dijumpai bibit yang mati, daerah ditemukan banyak bibit yang mati terdapat pada daerah yang memiliki tiram banyak maupun kelomang yang menempel pada bibit, kawasan pelindung maupun ajir.

(Penyulaman menggunakan propagul)

Khusus pergantian bibit di sungai menggunakan propagul *Rhizophora mucronata* yang telah dikumpulkan ketika monitoring pada daerah penanaman pantai. Hal ini dilakukan untuk mendukung pertumbuhan mangrove khususnya daerah muara dengan substrat berlumpur dan air permukaan yang selalu tinggi, sehingga penyulaman cocoknya menggunakan propagul ataupun bibit dari jenis *Rhizophora mucronata* yang tinggi.

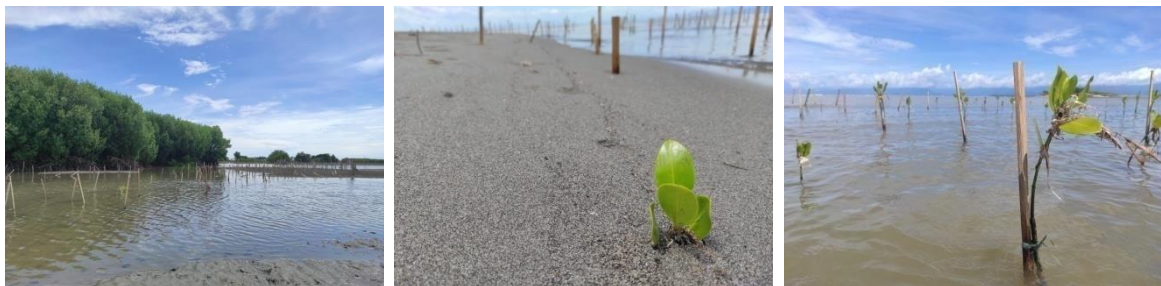
Pelaksanaan kegiatan monitoring dan penyulaman di kawasan penanaman mangrove Desa Bababinanga dilaksanakan pada tanggal 28 - 29 November 2021. Kawasan Penanaman mangrove di Desa Bababinanga terbagi dua kawasan, yakni kawasan dekat pantai dan dekat kawasan mangrove. Temuan hasil monitoring yang dilakukan terdapat bibit mangrove yang mati / rusak juga terdapat bibit mangrove yang tumbuh sehat ditandai dengan daun yang berwarna hijau terang, terdapat juga bibit mangrove yang tertimbun pasir dan terlihat beberapa sampah yang melekat di bibit mangrove. Untuk kondisi lokasi penanaman wilayah dekat pantai, sekitar 25 meter area penanaman tertimbun pasir sehingga bibit mangrove yang ditanam pada area tersebut sudah tidak terlihat, juga terlihat hanya sebagian daun mangrove dan ujung ajir. Selain itu, wilayah penanaman untuk dekat pantai terdapat banyak sampah yang dominan kayu. Untuk wilayah penanaman dekat kawasan mangrove juga terdapat bibit mangrove yang terlihat sehat ditandai dengan warna daun yang hijau, area ini juga sudah menjadi jalur air sehingga beberapa bibit dan ajir hanyut (hilang) terbawa arus.

(Kawasan Penanaman Mangrove Desa Bababinanga)

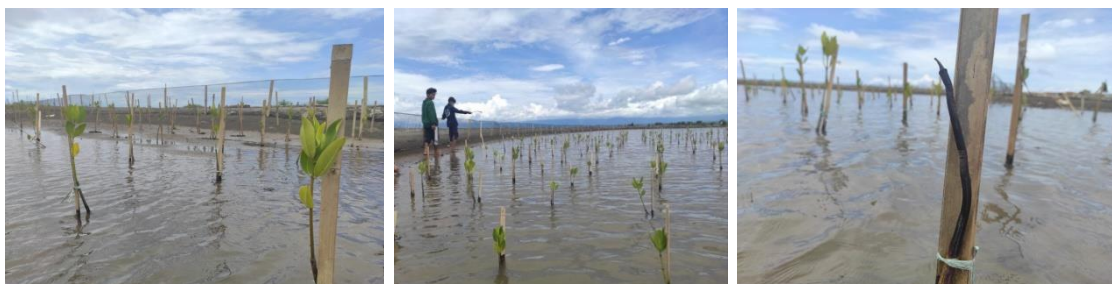
Berdasarkan aktifitas monitoring dan penyulaman yang dilakukan kelompok peduli perubahan iklim melakukan identifikasi bibit yang mati dan yang hidup melalui pengamatan dan perhitungan bibit. Bibit yang rusak atau mati ditandai dengan bibit mangrove yang kering, warna berubah menjadi coklat tua, daun berguguran. Lokasi penanaman dekat pantai ditemukan bibit yang rusak atau mati sebanyak 17 bibit sedangkan Lokasi penanaman dekat kawasan mangrove ditemukan bibit yang mati atau rusak sebanyak 275 bibit. Kerusakan atau kematian bibit mangrove disebabkan oleh beberapa faktor, seperti pengaruh gelombang, kawasan terpapar sinar matahari langsung sehingga menyebabkan bibit kering sebelum mampu beradaptasi.

(Aktifitas Monitoring Bibit Mangrove di Kawasan Penanaman Desa Bababinanga)

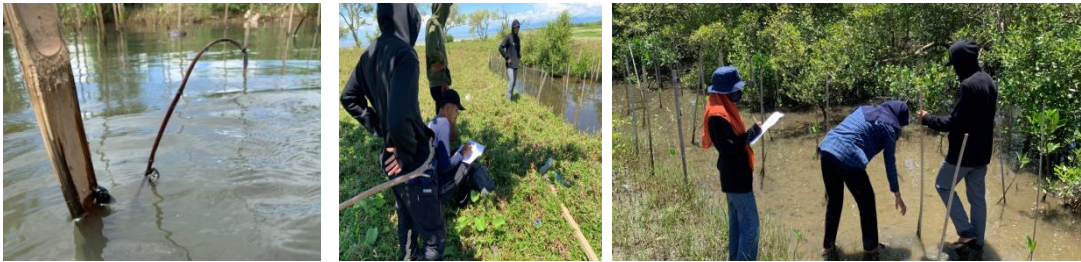
Berdasarkan hasil monitoring dikawasan penanaman mangrove Desa Salipolo ditemukan bibit mangrove yang mati/rusak yang ditandai dengan daun bibit mengering serta rontok, hal ini di akibatkan oleh sinar matahari langsung, pasang surut yang tidak menentu bahkan ditemukan siput yang menempel pada batang mangrove yang dianggap sebagai hama perusak daun mangrove. pada kawasan penanaman juga dilakukan pengamatan pada bibit mangrove yang tumbuh dengan baik yang ditandai dengan bertambahnya jumlah daun dan ukuran batang bertambah tinggi, monitoring pada bulan november 2021 ini dilakukan pengamatan dan perhitungan bibit yang mati dan hidup dimasing-masing kawasan penanaman.

Hasil pengamatan yang dilakukan dimasing-masing kawasan penanaman mangrove desa salipolo ditemukan jumlah bibit yang mati pad titik 1 sebanyak 45 bibit, titik 2 sebanyak 50 bibit, titik 3 sebanyak 10 bibit dan titik 4 sebanyak 65 bibit. Total bibit yang ditemukan mati sebanyak 170 bibit mangrove dari total 3.000 bibit yang telah ditanam.

(Monitoring Penanaman Mangrove di Desa Salipolo)

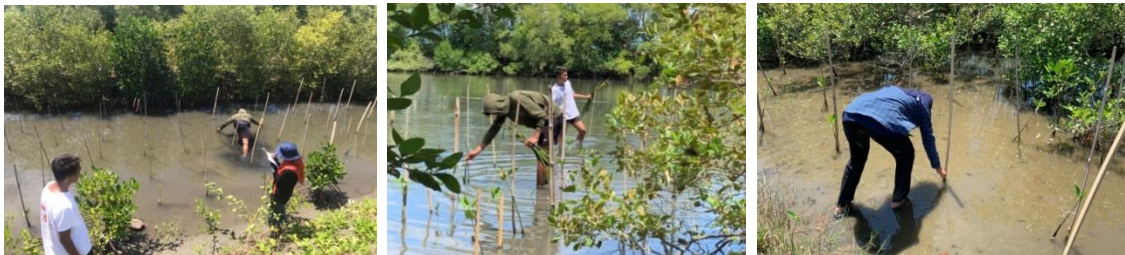
(Penyulaman Mangrove di kawasan penanaman mangrove desa salipolo)

Kegiatan penyulaman dilakukan sesuai dengan jumlah bibit mangrove yang ditemukan mati dimasing-masing kawasan penanaman mangrove desa salipolo. Penyulaman dilakukan untuk mengganti bibit yang mati menggunakan propagul yang diambil dari pohon indukan yang tumbuh diarea lokasi tempat penanaman. Saat ini bibit mangrove yang terdapat dikawasan penanaman Desa salipolo telah berumur ± 2 bulan, bibit mangrove yang mampu beradaptasi dikawasan penanaman tumbuh dengan baik. Berdasarkan hasil monitoring bibit yang tumbuh dengan baik ditandai dengan warna daun yang berwarna hijau muda, bibit tampak sehat dan segar serta muncul pucuk baru yang menandakan adanya pertambahan jumlah daun. Bibit yang memiliki pertumbuhan yang baik ditemukan dikawasan penanaman yang tergenang atau terkena pengaruh pasang surut.

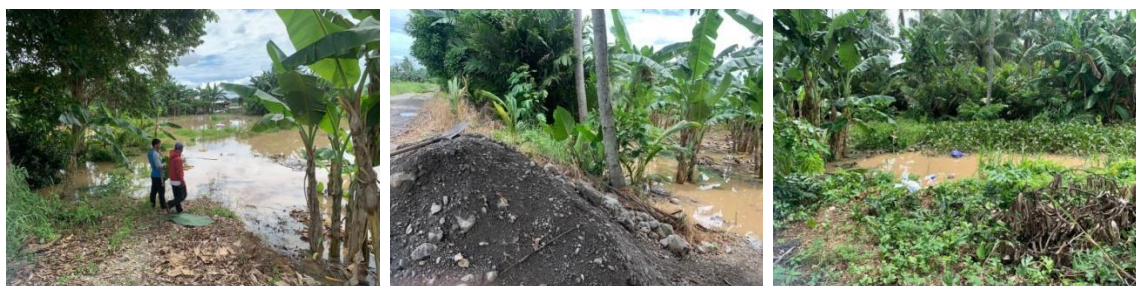
Pelaksanaan kegiatan monitoring rumput raja di sempadan sungai Desa Katomporang dilaksanakan pada tanggal 27 November 2021. Kegiatan Monitoring ini bertujuan untuk melihat kondisi rumput raja yang telah ditanam sejak agustus 2021. Lokasi penanaman rumput raja di desa katomporang terdapat empat titik di sepanjang bantaran sungai saddang. Berdasarkan hasil monitoring yang telah dilakukan pada bulan Oktober 2021, kawasan penanaman rumput raja banyak ditemukan mati akibat terendam luapan das saddang. pada monitoring kali ini kawasan penanaman rumput raja yang dikunjungi kembali terendam akibat tinggi intensitas hujan yang menyebabkan sungai saddang meluap. Bukan hanya kawasan penanaman tetapi lahan garapan warga juga ikut terendam seperti kebun salak dan kebun pisang (lihat pada gambar).

(Kawasan Penanaman Rumput Raja dan Lahan Warga Terendam)

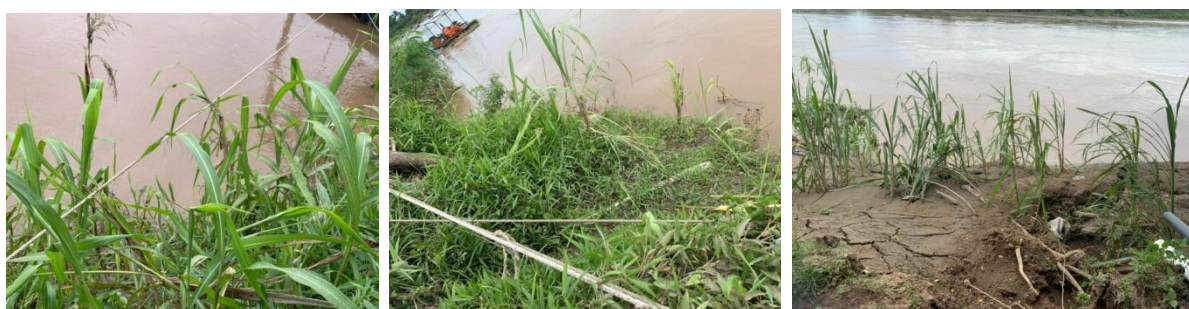
Berdasarkan hasil monitoring yang dilakukan di Desa Katomporang ditemukan banyak tanaman rumput yang raja yang mati akibat terendam maupun ikut terkikis akibat abrasi yang terjadi dikawasan penanaman. Jumlah tananaman rumput raja yang ditemukan mati dititik 1 sebanyak 600 tanaman, titik 2 sebanyak 250 tanaman, titik 3 sebanyak 500 tanaman sementara titik 4 tidak dapat dilakukan pengamatan karena masih terendam air sungai. Berdasarkan hasil monitoring pertumbuhan tanaman rumput raja pada bulan oktober titik 4 ditemukan mati sebanyak 300 tanaman.

(Kondisi Tananaman Rumput Raja di Desa Katomporang)

Diskusi yang berkembang antara PMU dan Anggota KPPI bahwa tanaman rumput raja tidak membutuhkan upaya pembibitan karena sangat mudah tumbuh selain itu, proses pemindahan tanamana rumput raja rentan dilakukan sehingga upaya yang dapat dilakukan adalah melakukan penanaman langsung dikawasan penanaman yang telah ditentukan pada saat das saddang tidak meluap.
