KAPABEL
KONSORSIUM ADAPTASI PERUBAHAN IKLIM DAN LINGKUNGAN

LAPORAN KEGIATAN
MONITORING DAN PENYULAMAN
(Mangrove dan Rumput Raja)

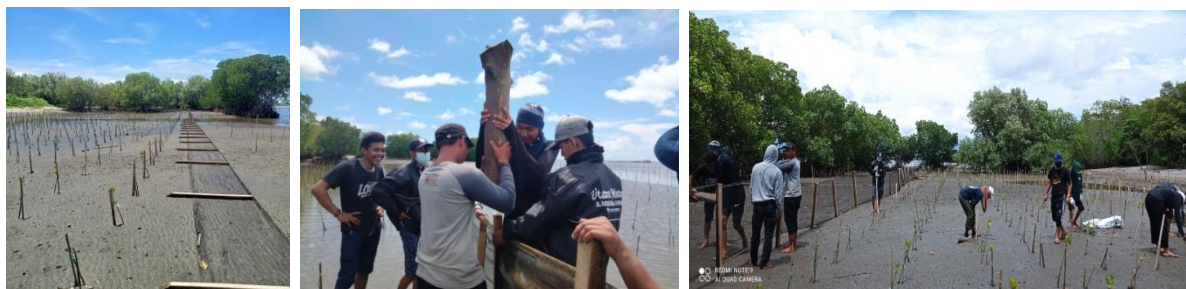
Kawasan Penanaman mangrove di Desa Paria terbagi atas 2 Kawasan Penanaman, diantaranya kawasan penanaman di sempadan pantai dan penanaman yang berada di sempadan sungai muara DAS Saddang. Berdasarkan hasil monitoring pada lokasi pertama memiliki pertumbuhan mangrove yang cukup baik, Pada lokasi penanaman mangrove di sempadan pantai Paria, ditemukan pelindung kawasan rubuh pada 2 titik, hal ini terjadi dikarenakan pelindung kawasan terkena gelombang pasang tinggi, sehingga dilakukan perbaikan dengan memasang kembali waring beserta baloknya.

(Dokumentasi Perbaikan Pelindung Kawasan Penanaman yang Rusak)

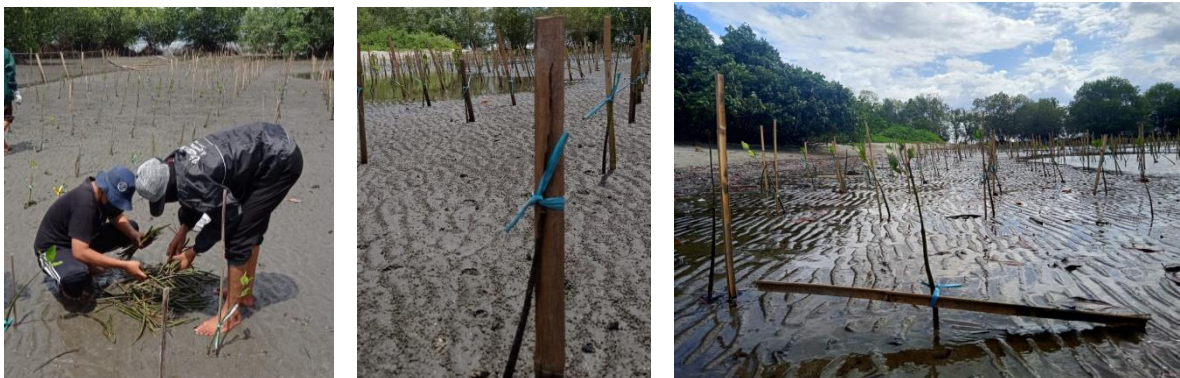
Berdasarkan hasil monitoring yang dilaksanakan di kawasan penanaman pantai Paria ditemukan 320 bibit yang mati. Bibit yang mati ditandai dengan batang bibit yang coklat tua, kering, dan kondisi daun mangrove yang telah berguguran. Kematian bibit mangrove disebabkan oleh beberapa faktor, diantaranya bibit yang terpapar sinar matahari langsung sehingga membutuhkan waktu untuk beradaptasi yang sebelumnya dibudidayakan di kawasan nursery yang memiliki sirkulasi air yang baik dan berteduh. Hasil pengamatan pasang surut di kawasan penanaman desa paria bahwa kondisi pasang surut pada bulan Oktober 2021 terjadi pasang pada sore hari dan akan mengalami surut pada pagi hari, hal ini yang menyebabkan ketika terjadi pasang maka tanaman mangrove akan tenggelam seluruhnya dan ketika surut menjelang siang terdapat genangan air pada sebagian lokasi penanaman yang cukup lama terendam sinar matahari dan membuat pangkal batang mangrove menghitam karena air genangan yang panas.

(Dokumentasi Monitoring, Penyulaman dan Perbaikan Ajir)

Bibit mangrove yang ditemukan mati kemudian dilakukan penyulaman menggunakan propagul yang baru dengan cara menanam pada patok yang sama secara berdampingan. Aktivitas monitoring dan penyulaman pada lokasi pertama dilakukan perbaikan pengikat tali antara ajir dan bibit dan perbaikan ajir yang roboh karena ombak untuk dipasang kembali, penyulaman menggunakan propagul sebanyak 320 propagul. Selain itu, dilakukan pembersihan kawasan penanaman dengan mengambil batang kayu yang berpotensi merusak mangrove ketika terbawa air. Selain itu, dilakukan pembersihan kawasan dengan mengambil sampah yang menempel pada waring pelindung maupun sampah yang tersangkut pada bibit dan ajir.

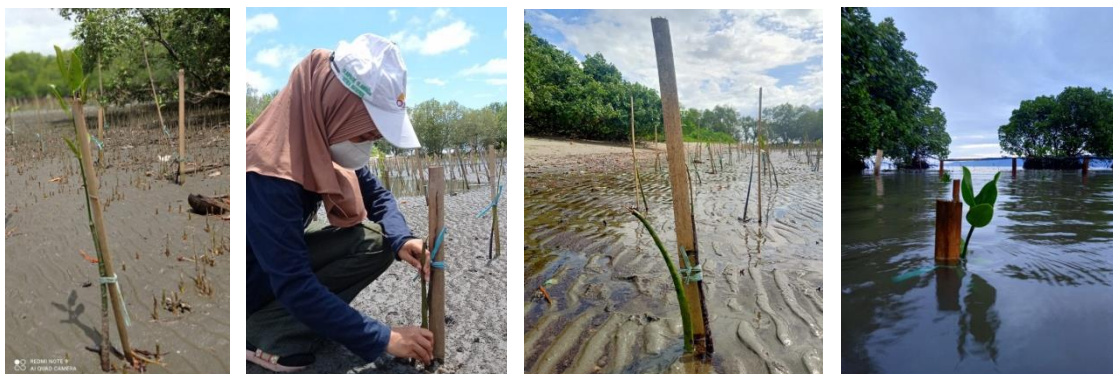
Saat ini bibit mangrove yang terdapat di kawasan penanaman Desa Paria baik di daerah pantai ataupun muara telah berumur ± 1 bulan, bibit mangrove yang mampu beradaptasi di kawasan penanaman tumbuh dengan baik. Berdasarkan hasil monitoring bibit yang tumbuh dengan baik ditandai dengan warna daun yang berwarna hijau muda, bibit tampak sehat dan segar serta muncul pucuk baru yang menandakan adanya pertumbuhan jumlah daun. Bibit yang memiliki pertumbuhan yang baik ditemukan di kawasan penanaman yang tergenang atau terkena pengaruh pasang surut. Distribusi nutrisi yang terdapat pada air membantu proses pertumbuhan mangrove sehingga bibit bisa beradaptasi dengan baik di kawasan penanaman mangrove.

(Bibit Mangrove memiliki pertumbuhan yang baik dan penyulaman mangrove)

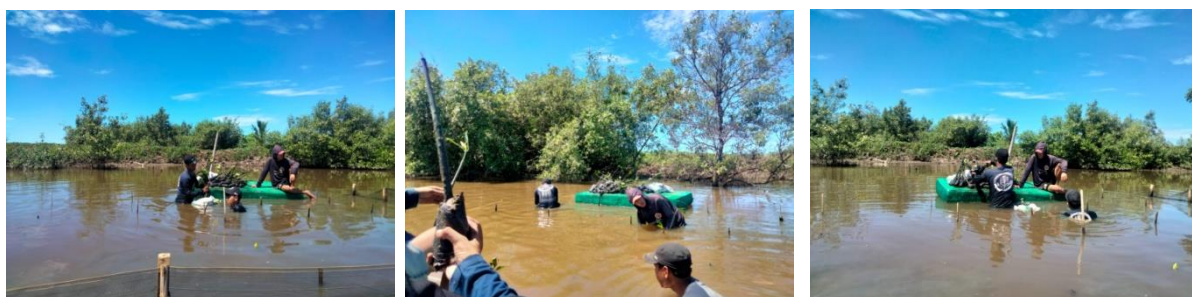
Pada 31 Oktober 2021, monitoring dan penyulaman dilakukan di kawasan penanaman sempadan sungai daerah muara DAS Saddang. Kondisi air pasang pada pagi hari menyulitkan proses monitoring sehingga kegiatan monitoring menunggu air sungai surut pada siang hari. Kondisi penanaman mangrove di kawasan sempadan sungai sepanjang hari terendam, hal ini dikarenakan pasang surut di muara sungai lebih lambat terjadi dibandingkan dengan kondisi surut di pantai. Kawasan penanaman mangrove memiliki riwayat vegetasi mangrove yang didominasi vegetasi *Avicennia* sp disepanjang pematang tambak.

(Dokumentasi Monitoring di Kawasan Penanaman Mangrove Sempadan Sungai)

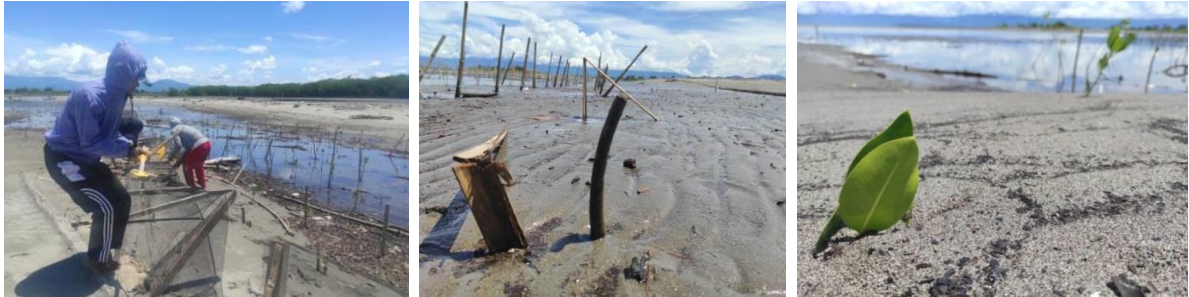
Kawasan penanaman mangrove di Desa Bababinanga terletak di sempadan pantai dusun tanroe, Desa Bababinanga. Berdasarkan hasil monitoring ditemukan bibit mangrove yang tertimbun pasir hingga

mencapai batang leher daun akibat tingginya sedimentasi. Selain itu lokasi penanaman ditemukan pelindung kawasan yang rusak akibat hantaman ombak dan deras arus. Balok pelindung kawasan rebah bahkan ada yang tercabut sehingga waring pelindung kawasan ikut tergulung. Hal ini kemudian dilakukan perbaikan dengan memasang kembali balok pelindung kawasan tanpa memasang waring agar balok dapat menahan sampah kayu yang masuk ke kawasan yang beresiko merusak bibit mangrove.

(Dokumentasi Monitoring Kawasan Penanaman Desa Bababinanga)

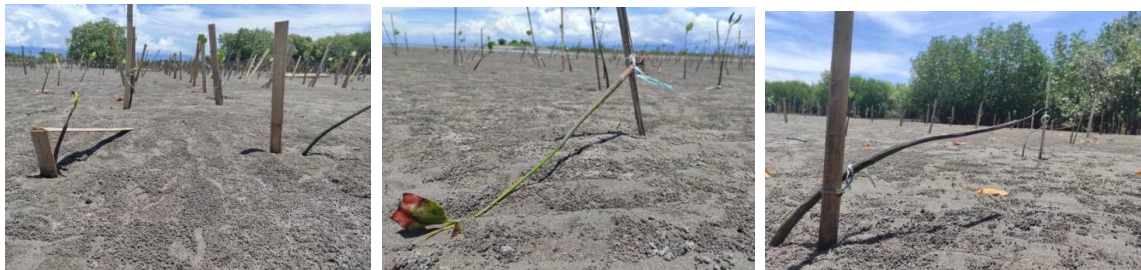
Selain itu, ditemukan ajir yang rebah sehingga bibit ikut rebah bahkan ditemukan ajir yang patah yang disebabkan hantaman balok pelindung kawasan yang terseret arus. Sehingga pada kegiatan monitoring ini dilakukan penggantian ajir yang patah, mendirikan kembali ajir yang rebah dan bibit serta memperbaiki tali pengikat bibit agar bibit tidak terlepas terkena gelombang pasang. Kawasan penanaman di dusun tanroe memang memiliki resiko terhadap arus yang cukup besar karena berhadapan langsung dengan laut tanpa adanya vegetasi mangrove dibagian depan yang dapat mengurangi kecepatan arus sehingga pelindung kawasan yang dibuat diupayakan dapat mengurangi kecepatan arus yang masuk kedalam kawasan penanaman mangrove.

(Dokumentasi bibit dan ajir yang rusak akibat ombak)

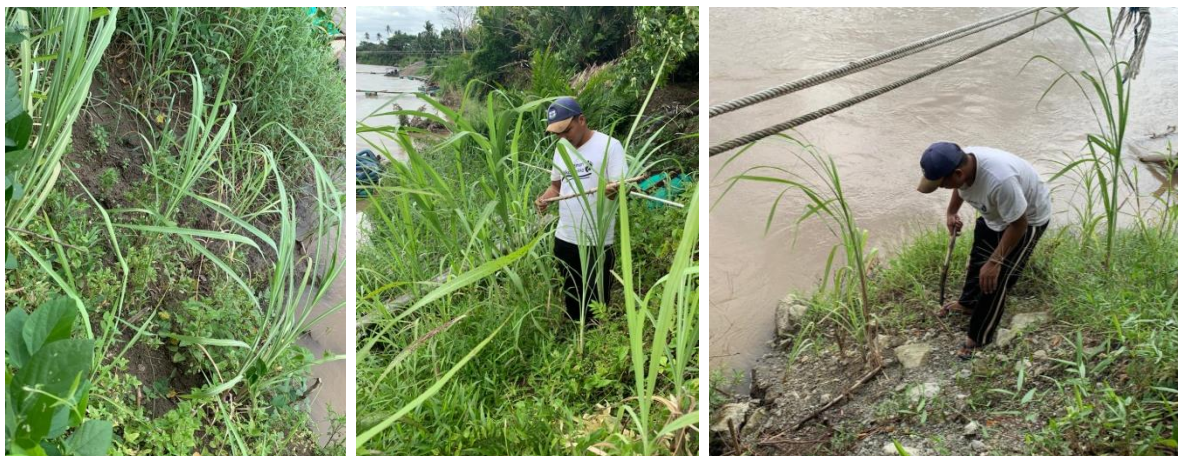
(Dokumentasi Monitoring Rumput Raja di Desa Katomporang)

Kawasan penanaman rumput raja di Desa Katomporang terdapat 4 titik penanaman di sepanjang bantaran sungai saddang. berdasarkan hasil monitoring ditemukan tanaman rumput raja yang mati di titik 1 sebanyak 300 tanaman, titik sebanyak 80 tanaman, Titik 3 sebanyak 400 tanaman dan Titik 4 sebanyak 300 tanaman. Jumlah kematian rumput raja pasca dilakukan penanaman mencapai 36%, dari total 3.000 tanaman yang ditanam di Desa Katomporang. Penyebab kematian rumput raja disebabkan karena ditemukan kesalahan penanaman yaitu penanaman bibit yang terbalik sehingga yang tertancap adalah bagian ujung bibit tempat tumbuhnya daun, luapan das saddang yang berlansung lama sehingga bibit terendam dalam jangka panjang sehingga menyebabkan bibit rusak dan hancur sebelum berdaun, bahkan menyebabkan hilangnya beberapa bibit yang telah ditanam.

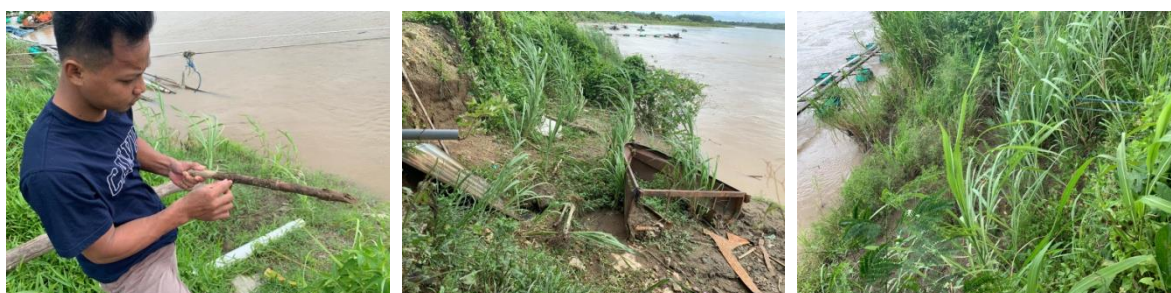
Naiknya air sungai sejak bulan September hingga Oktober menyebabkan anggota KPPI kesulitan melakukan monitoring dan penyulaman secara berkala dikawasan penanaman. Sehingga monitoring hanya dapat dilakukan pada kondisi air surut. Pada bulan Oktober 2021 direncanakan dilakukan penyulaman namun karena curah hujan yang cukup tinggi dan terjadi hampir setiap hari sehingga kegiatan penyulaman tidak dapat dilakukan.

(Dokumentasi Monitoring Rumput Raja di Desa Katomporang)

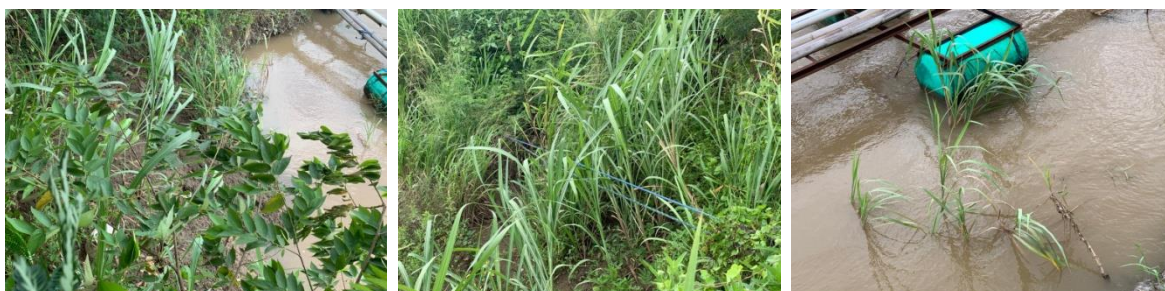
Berdasarkan hasil monitoring tanaman rumput raja yang tumbuh pada titik 1 sebanyak 500 tanaman, Titik 2 sebanyak 420 tanaman, Titik 3 sebanyak 300 tanaman dan titik 4 sebanyak 700 tanaman. Persentase pertumbuhan tanaman rumput raja di Desa Katomporang adalah 64% dari total bibit yang ditanaman di sepanjang das saddang. tanaman rumput raja yang ditemukan tumbuh telah memiliki jumlah daun sebanyak 15 – 30 helai dengan tinggi rata-rata 100 – 200 cm. Tanaman rumput raja yang ditemukan tumbuh dengan baik dikawasan yang tidak terendam dalam waktu yang lama pada saat terjadi luapan das saddang. selain itu, ada juga tanaman rumput raja yang ditemukan mampu bertahan hidup pada kondisi terendam hal ini dikarenakan tanaman tersebut telah tumbuh dan perakarannya sudah kuat. Kegiatan penanaman rumput raja dilaksanakan sejak bulan Agustus 2021 dan saat ini telah memasuki bulan ke – 3 pasca dilaksanakannya penanaman rumput raja.

(Dokumentasi Monitoring Rumput Raja di Desa Katomporang)

Mitigasi yang dapat dilakukan untuk meningkatkan persentase hidup rumput raja adalah melakukan penyulaman agar kawasan yang terkena dampak abrasi dapat dikurangi dengan penanaman rumput raja yang memiliki sistem perakaran yang kuat. Namun kegiatan penyulaman idealnya dilakukan pada musim kemarau agar rumput raja yang ditanam telah tumbuh dan memiliki perakaran yang kuat sebelum terjadi luapan das yang dapat merendam rumput raja. Jumlah partisipasi anggota KPPI pada kegiatan monitoring rumput raja di desa Katomporang adalah sebagai berikut :

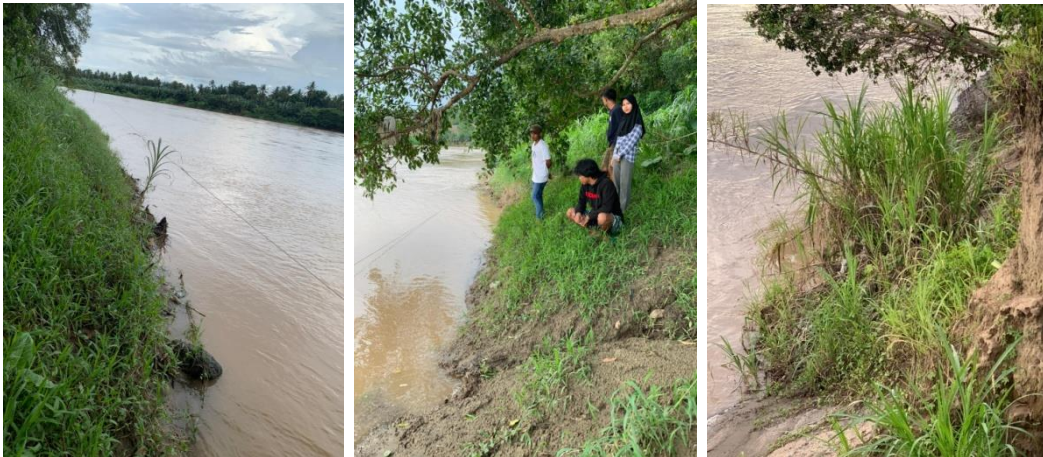
(Dokumentasi Monitoring Rumput Raja di Desa Massewae)

Kawasan penanaman rumput raja di Desa Massewae terdapat 4 titik penanaman di sepanjang bantaran sungai saddang. Berdasarkan hasil monitoring ditemukan tanaman rumput raja yang mati di Titik 1, Titik 2 dan Titik 3 tidak dapat dihitung hal ini dikarenakan kawasan penanaman yang berada di bantaran sungai saddang terendam air sungai sehingga bibit terendam secara keseluruhan. Naiknya air sungai menyulitkan anggota KPPI melakukan kegiatan monitoring karena tanaman rumput raja terendam sehingga tidak dapat dilakukan monitoring untuk mengamati pertumbuhan tanaman rumput raja. Pada titik 4 ditemukan 100 yang mati.

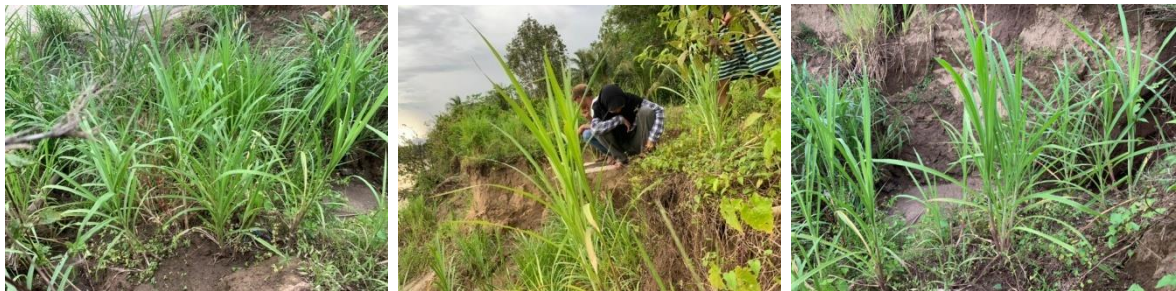
(Dokumentasi Monitoring Rumput Raja di Desa Massewae)

Berdasarkan hasil monitoring tanaman rumput raja yang tumbuh pada titik 1 sebanyak 10 tanaman hal ini dilakukan pada tanaman rumput raja yang tidak terendam air sungai, Titik 2 dan titik 3 tidak dapat dihitung karena kawasan penanaman terendam 100%, dan Titik 4 sebanyak 400 tanaman. Tanaman rumput raja yang ditemukan tumbuh telah memiliki jumlah daun sebanyak 20 – 50 helai dengan tinggi rata-rata 100 – 150 cm. Tanaman rumput raja yang ditemukan tumbuh dengan baik dikawasan yang tidak terendam dalam waktu yang lama pada saat terjadi luapan das saddang. Kegiatan penanaman rumput raja dilaksanakan sejak bulan Agustus 2021 dan saat ini telah memasuki bulan ke – 3 pasca dilaksanakannya penanaman rumput raja.

Mitigasi yang dapat dilakukan untuk meningkatkan persentase hidup rumput raja adalah melakukan penyulaman agar kawasan yang terkena dampak abrasi dapat dikurangi dengan penanaman rumput raja yang memiliki sistem perakaran yang kuat. Namun kegiatan penyulaman idealnya dilakukan pada musim kemarau agar rumput raja yang ditanam telah tumbuh dan memiliki perakaran yang kuat sebelum terjadi luapan das yang dapat merendam rumput raja.
