Pertemuan Rutin KPPI

10 - 16 JULI 2021

Topik pembahasan yang dipilih pada pertemuan rutin bulan Juli 2021 adalah Identifikasi Lokasi Kegiatan Survey dimasing-masing Desa Intervensi serta melakukan survey biofisik sebagai data base awal yang akan digunakan dalam penentuan kawasan penanaman mangrove dimasing-masing desa. Penentuan tema ini dilakukan sesuai dengan hasil rapat pembahasan program telah dilaksanakan pada tanggal 7 Juli 2021 di Kantor KAPABEL Pinrang yang dihadiri oleh Fasilitator Lapangan (FO), Project Officer (PO) dan Project Manager (PM). Kegiatan ini direncanakan dilaksanakan pada tanggal 11 – 15 Juli 2021 namun dalam pelaksanaannya kegiatan ini dilaksanakan dari tanggal 11 – 16 Juli 2021. Terdapat beberapa kendala sehingga membutuhkan waktu tambahan dalam pelaksanaan kegiatan. Berikut ini dijelaskan waktu, target dan capaian program dimasing-masing desa intervensi pada pelaksanaan pertemuan rutin KPPI Juli 2021.

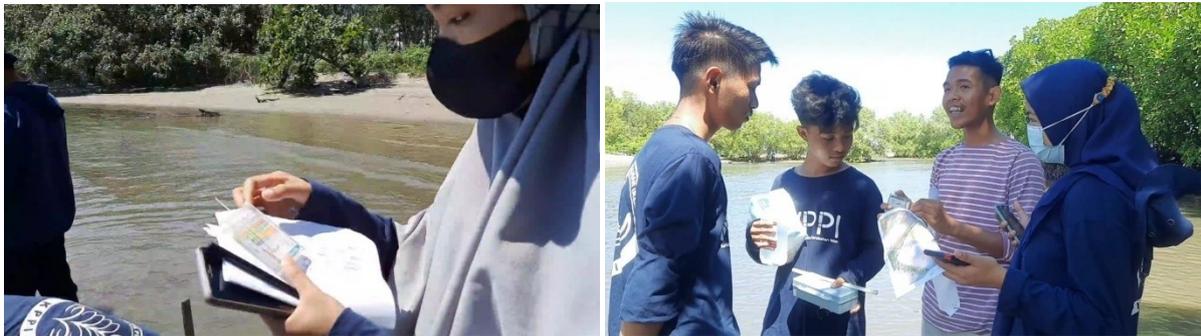
tingkat asam (acidity) atau basa (alkalinity) dari air. pengukuran derajat keasaman dilakukan menggunakan Kertas Universal, terdapat 10 titik pengukuran yang dilakukan dikawasan penanaman mangrove desa paria.

Gambar. Pengukuran pH/ Derajat Keasaman Perairan

Pengukuran pH air dilakukan menggunakan kertas Universal sedangkan pengukuran pH tanah dilakukan menggunakan Soil Moist PH. Berdasarkan hasil pengukuran pH air yang dilakukan di calon kawasan penanaman mangrove di Desa Paria didapatkan kisaran nilai pH berdasarkan hasil pengukuran yaitu 4 – 5, Desa Salipolo 5 dan Desa Bababinanga 5. Nilai ini menandakan perairan dikawasan tersebut masuk kategori asam. Sedangkan nilai pH tanah yang didapatkan di Desa Paria adalah 5-8, Desa Salipolo 7 dan Desa Bababinanga 6-7 nilai ini juga menunjukkan bahwa tanah dikawasan tersebut masuk kategori Netral dan Basah. Penilaian ini berdasarkan klasifikasi kategori nilai pH.

Berdasarkan standar baku mutu perairan menurut KMLH No. 51 tahun 2004 Tingkat pH pada air laut normal berkisar antara 7,6-8,4. Pada data yang didapatkan pH air lebih cenderung asam sedangkan pH Tanah masuk kategori Netral dan sesuai dengan standar baku mutu untuk tumbuhan maupun kehidupan organisme.

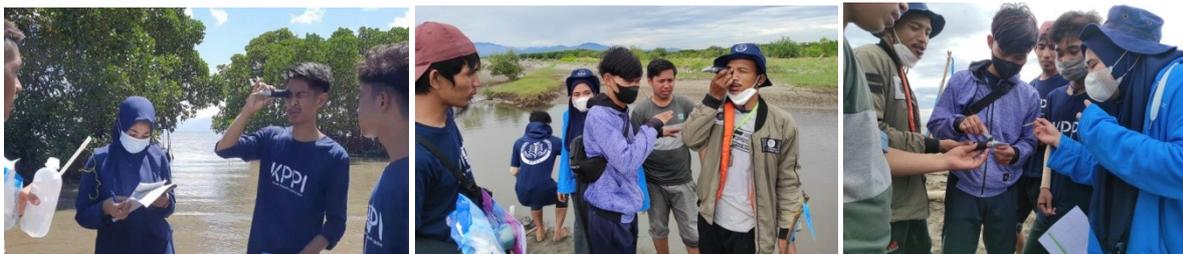
Pengukuran Salinitas/kadar garam dilakukan menggunakan alat Handrefractometer, dengancara mengambil sampel air lalu dilakukan pengamatan secara langsung dilapangan. Berdasarkan hasil pengukuran Salinitas air yang dilakukan di calon kawasan penanaman mangrove di Desa Paria didapatkan kisaran nilai salinitas berdasarkan hasil pengukuran yaitu 10 – 25 ppt, Desa Salipolo 9-11 ppt dan Desa Bababinanga 30-32 ppt. Nilai yang didapatkan di Desa Paria dan Desa Salipolo menunjukkan bahwa kadar garam dikawasan tersebut cukup rendah dan masuk kategori Payau, sedangkan Salinitas di Desa Bababinanga termasuk kategori Normal untuk air laut.

Gambar. Pengukuran Salinitas/Kadar Garam

Kategori ini berdasarkan penilaian yang dikemukakan oleh Johnsoh (2005) yang membagi kategori salinitas perairan yaitu Nilai salinitas air untuk perairan tawar biasanya berkisar antara 0–0,5 ppt, perairan payau biasanya berkisar antara 0,5–30 ppt (Salinitas air payau) dan salinitas perairan laut lebih dari 30 ppt.

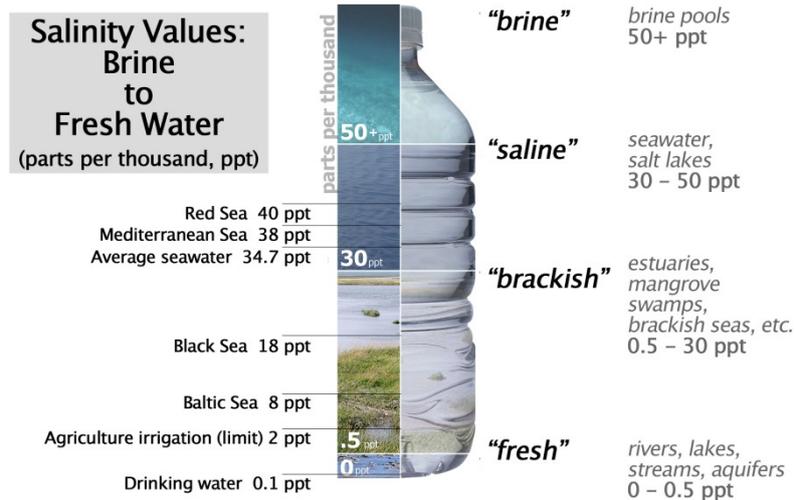
Gambar. Kategori Penilaian Salinitas/Kadar Garam

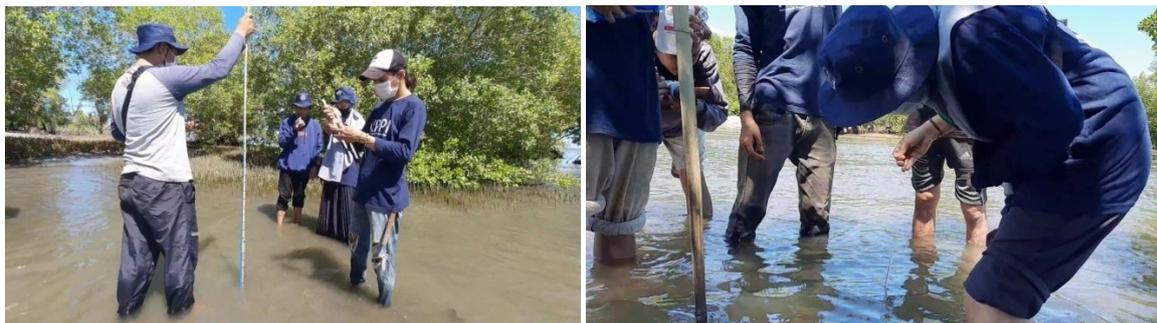
Pengukuran temperatur/Suhu perairan menggunakan Thermometer yang dicelupkan langsung diperairan. Berdasarkan hasil pengukuran Suhu air yang dilakukan di calon kawasan penanaman mangrove di Desa Paria didapatkan kisaran nilai salinitas berdasarkan hasil pengukuran yaitu 30-34 °C, Desa Salipolo 29.5-34 °C dan Desa Bababinanga 28-30 °C.

Gambar. Pengukuran Suhu/Temperatur

Nilai yang didapatkan masuk kategori ideal untuk pertumbuhan biota laut, hal ini dijelaskan sesuai dengan standar baku mutu perairan menurut KMLH No. 51 tahun 2004 bahwa Suhu Ideal untuk Pertumbuhan Mangrove berada pada kisaran 28-32°C.

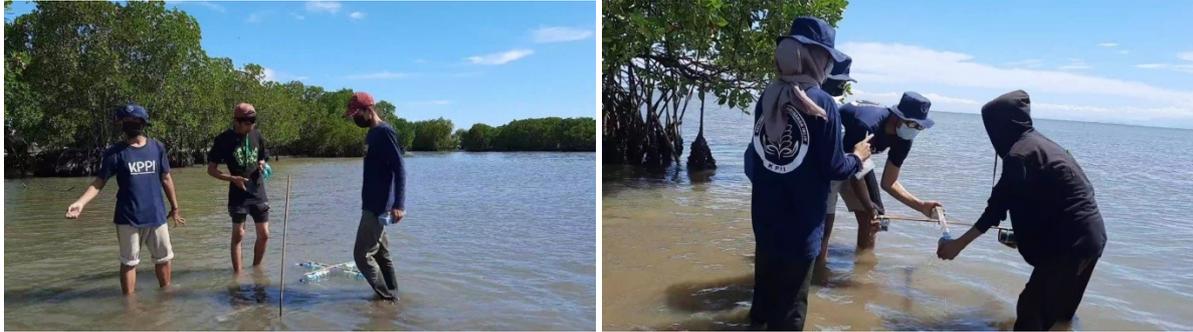
Pengukuran laju sedimentasi dilakukan menggunakan Sedimen trap yang diletakkan di dasar perairan selama 1 jam. Masing-masing sudut dari sedimen trap diberikan tanda arah untuk mengetahui laju sedimentasi berdasarkan arah. Berdasarkan hasil pengukuran Laju Sedimentasi yang dilakukan di calon kawasan penanaman mangrove di Desa Paria didapatkan kisaran nilai salinitas berdasarkan hasil pengukuran yaitu didapatkan Sedimentasi tertinggi berada pada arah Selatan titik pengukuran dengan jumlah sedimen 121 gr/jam, Barat 108 gr/jam, Timur 100 gr/jam dan Utara 96 gr/jam. Di Desa Salipolo didapatkan laju Sedimentasi berada pada arah Barat 414 gr/jam, Utara 337 gr/jam, Timur 227 gr/jam dan Selatan 108 gr/Jam. Sedangkan di Desa Bababinanga tidak dilakukan pengukuran laju sedimentasi dikarenakan titik pengambilan data survey mengalami surut.

Gambar. Pengambilan Data Sedimentasi

Dari data yang didapatkan dapat dilihat bahwa laju sedimentasi di Desa Salipolo sangat tinggi hingga mencapai 414 gr/Jam tepatnya di arah Barat titik pengambilan sampel. Hal ini juga dapat dilihat dari hasil survey lapangan yang dilakukan bahwa beberapa titik lokasi survey mengalami pendangkalan bahkan muara sungai ikut terkena dampak pendangkalan dari sedimentasi laut.

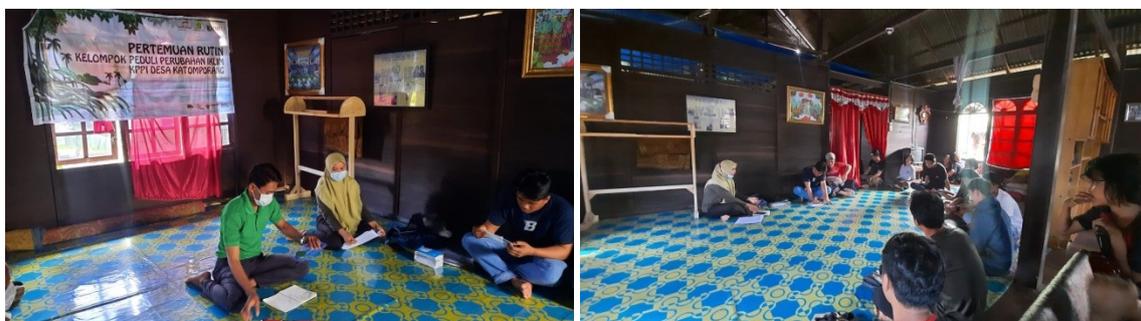
Pertemuan rutin KPPI di Desa Katomporang dan Desa Massewae dilaksanakan dengan tema yang berbeda dengan tiga desa lainnya. Desa Katomporang dan Desa Massewae lebih kepada penggunaan teknologi pemetaan. Adapun teknologi pemetaan yang digunakan adalah Offline Maps. Masing-masing anggota KPPI diajarkan cara penggunaan aplikasi mulai tahap Install, melakukan Kalibrasi, melakukan pengambilan titik koordinat dan melakukan pengukuran luas area.

Gambar. Pengenalan Aplikasi Offline Maps

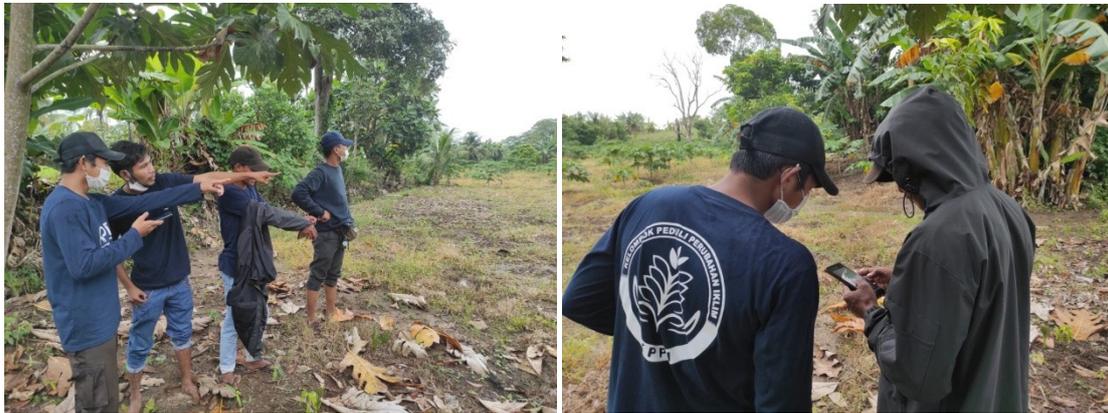
Gambar. Pengambilan titik kordinat dan pengukuran luas area

Proses pengukuran luas area dilakukan dengan cara pengambilan beberapa point dengan cara mengelilingi kawasan. Hasil pengambilan data kemudian dapat dilihat secara detail berapa luas kawasan yang didapatkan dimasing-masing kategori.

Masing-masing anggota KPPI dibagi menjadi 3 kelompok yang didampingi oleh masing-masing satu orang FO yang bertugas mengarahkan dan memastikan pengambilan data yang dilakukan anggota KPPI sesuai dengan prosedur yang telah diajarkan. Adapun data yang diambil terkait pengambilan titik koordinat komoditas seperti Sawah, Kebun Pisang, Kebun Salak dan Area TPU. Masing-masing kelompok kemudian diminta untuk melakukan pengukuran luas area masing-masing kategori tadi untuk diketahui luasan masing-masing kawasan.
