## Laporan Kegiatan

### **Pertemuan Pembagian Area Tanam Mangrove**

(Sub Activity : Kegiatan Survey Parameter Lingkungan)

12 - 14 Agustus 2021

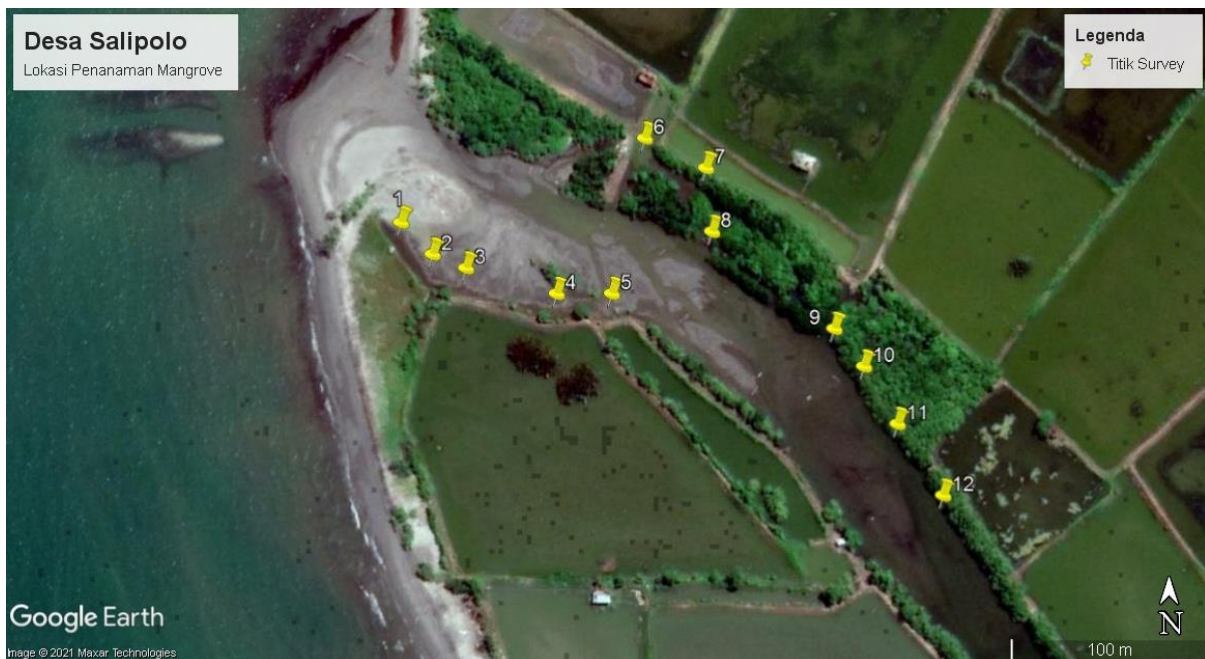
Lokasi kegiatan survey yang dilaksanakan dikawasan pesisir dan bantaran muara sungai desa salipolo. Panjang kawasan penanaman yang telah di survey dikawasan pesisir adalah 196 meter, sedangkan panjang kawasan penanaman mangrove di muara sungai adalah 189 meter. Berikut ini peta sebaran titik survey kawasan penanaman mangrove yang dilakukan di Desa Salipolo :

(Gambar 1. Peta Titik Survey Kawasan Penanaman Mangrove Desa Salipolo)

Pengukuran pertama dilakukan pada pagi hari untuk melihat pasang tertinggi air laut maupun muara sungai, namun berdasarkan pengamatan kawasan penanaman mangrove pada bulan Agustus 2021 tidak terkena dampak pasang tertinggi sehingga kawasan tetap kering, berbeda dengan kawasan yang terdapat pada muara sungai, kawasan tersebut memiliki genangan air dikarena muara sungai tertutup mati akibat sedimentasi sehingga tidak mengalami perubahan kenaikan air yang signifikan.

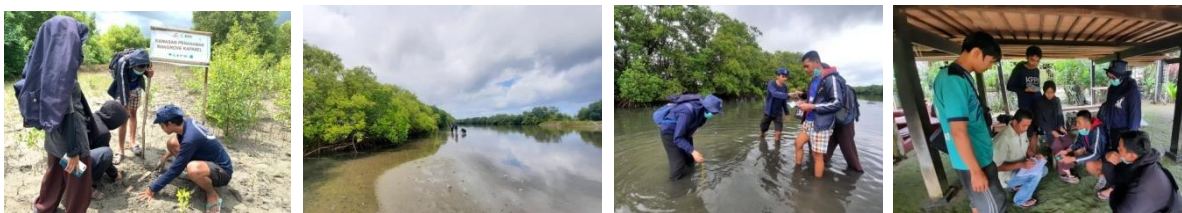
(Gambar 2. Kegiatan Survey Parameter Lingkungan Desa Salipolo)

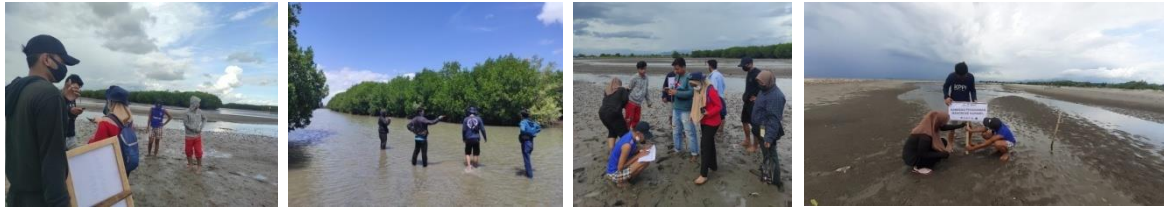
(Gambar 4. Kegiatan Survey Parameter Lingkungan Desa Bababinanga)

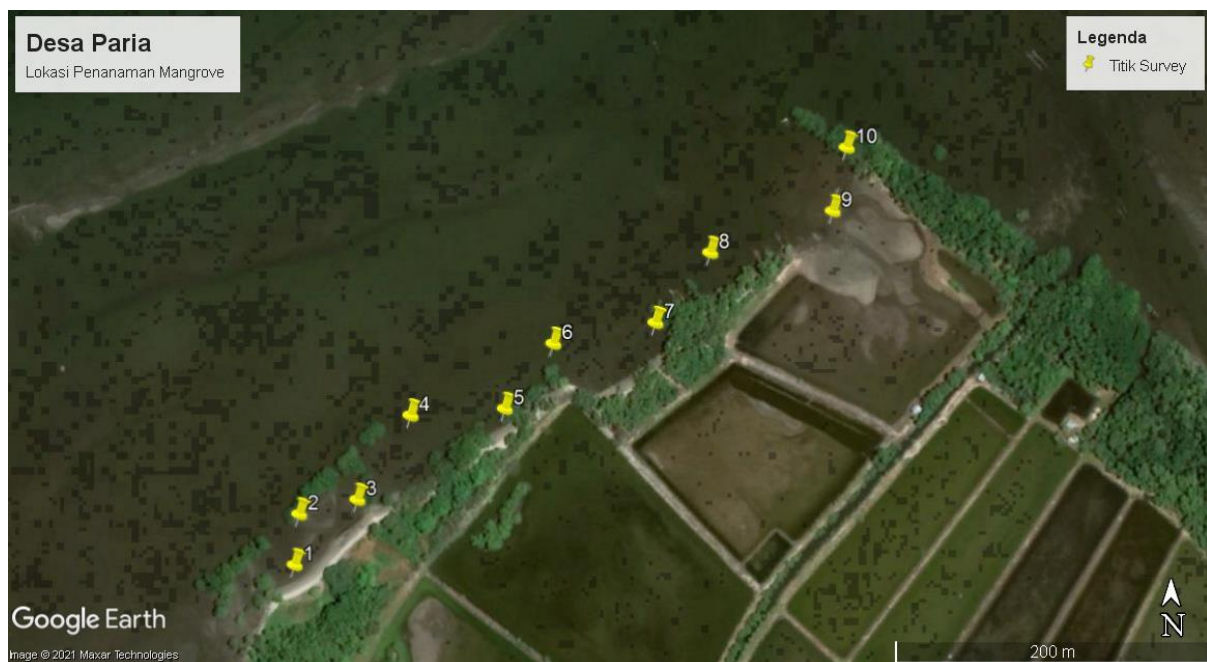
Lokasi kegiatan survey yang dilaksanakan dikawasan pesisir Desa Paria. Panjang kawasan penanaman yang telah di survey dikawasan pesisir adalah 450 meter, sedangkan dikawasan muara adalah 221 meter Berikut ini peta sebaran titik survey kawasan penanaman mangrove yang dilakukan di Desa Paria :

(Gambar 5. Peta Titik Survey Kawasan Pesisir Penanaman Mangrove Desa Desa Paria)

Pengukuran pertama dilakukan pada pagi hingga sore hari untuk melihat pasang tertinggi air laut, kawasan pesisir yang terdapat di desa paria sangat berpengaruh dengan pasang surut, sehingga data kedalaman yang didapatkan bervariasi di masing-masing titik survey, bukan hanya kawasan pesisir namun kawasan muara sungai juga terkena pengaruh pasang surut. Selain itu, sungai ini juga dimanfaatkan sebagai jalur lalu lintas kapal, sehingga kawasan yang ditetapkan berapa pada jalur yang tidak dilalui kapal warga.

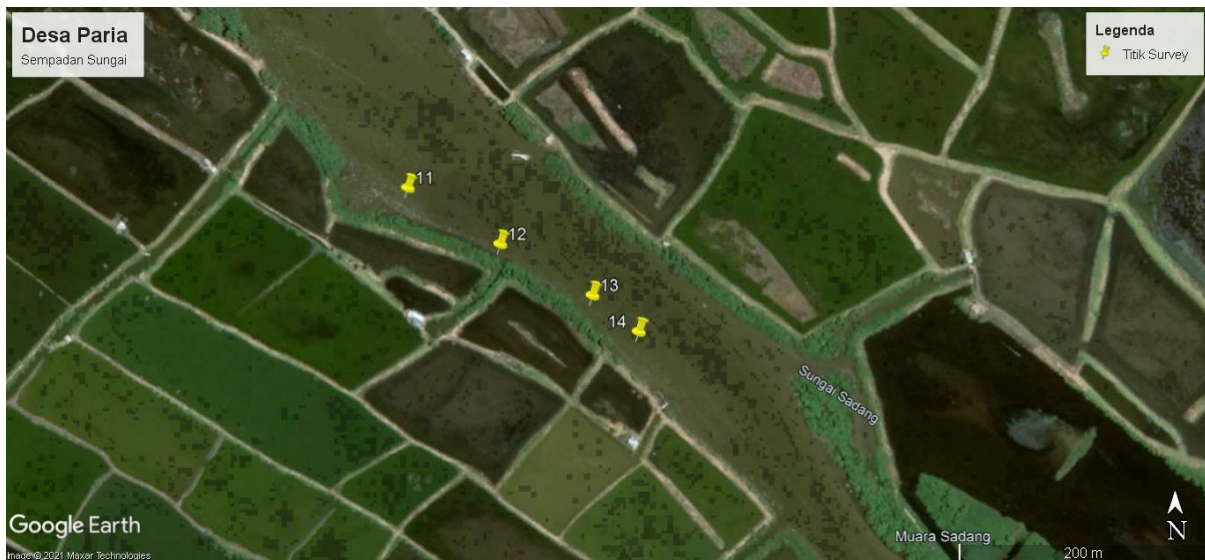
(Gambar 6. Peta Titik Survey Kawasan Muara Penanaman Mangrove Desa Paria)

Kawasan muara juga memiliki riwayat bakau yang dibibitkan sehingga tingkat kesesuaian kawasan berdasarkan riwayat sangat baik (Moderat). Selain itu, kawasan ini juga dijadikan sebagai kawasan penanaman dari BPDAS maupu Pemerintah Provinsi (DKP).

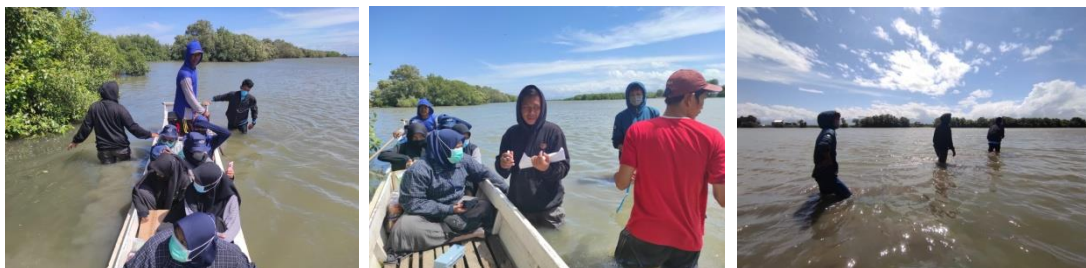
(Gambar 7. Kegiatan Survey Parameter Lingkungan Desa Paria)
