Laporan Kegiatan **MONITORING DAN PENYULAMAN MANGROVE DAN RUMPUT RAJA**

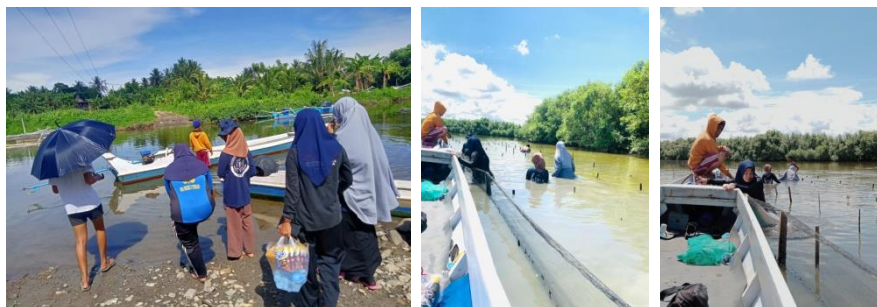
(Akses perahu untuk memudahkan monitoring di muara sungai)

Pasang surut yang lambat di lokasi penanaman dengan gelombang pasang yang rendah membuat ajir, bibit dan pagar pelindung tidak ada yang rusak. Pasang yang terjadi pada wilayah muara perlahan membuat air naik tanpa ada gelombang tinggi seperti yang terjadi di pantai. Namun, lokasi penanaman di sungai yang merupakan akses perahu yang tiap hari akan melalui lokasi tersebut, membuat gelombang yang tidak berpotensi merusak pagar pelindung maupun ajir dan bibit penanaman.
