Laporan Kegiatan **MONITORING DAN PENYULAMAN MANGROVE DAN RUMPUT RAJA**

Upaya peningkatan tata kelola pesisir dan daya dukung pesisir dalam mendukung perubahan iklim di Hilir DAS Saddang merupakan salah satu program berdasarkan workplan KAPABEL yang masuk dalam Output 2.1.3. Program ini akan difokuskan pada desa intervensi yang terkena dampak abrasi pantai yaitu Desa Salipolo, Kecamatan Cempa, Desa Paria dan Desa Bababinanga, Kecamatan Duampanua, Kabupaten Pinrang.

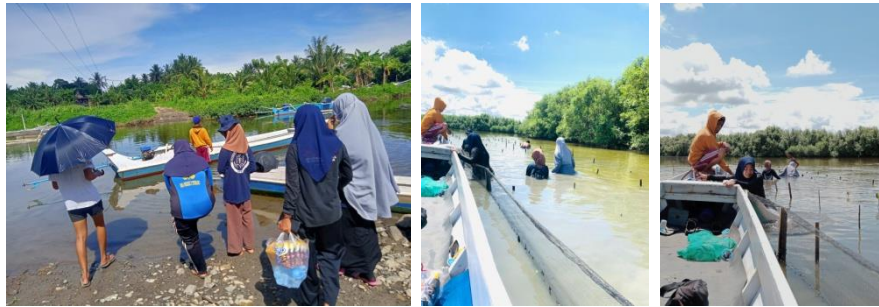
(Akses perahu untuk memudahkan monitoring di muara sungai)

Pasang surut yang lambat di lokasi penanaman dengan gelombang pasang yang rendah membuat ajir, bibit dan pagar pelindung tidak ada yang rusak. Pasang yang terjadi pada wilayah muara perlahan membuat air naik tanpa ada gelombang tinggi seperti yang terjadi di pantai. Namun, lokasi penanaman di sungai yang merupakan akses perahu yang tiap hari akan melalui lokasi tersebut, membuat gelombang yang tidak berpotensi merusak pagar pelindung maupun ajir dan bibit penanaman.
