Laporan Kegiatan

Pertemuan Pembagian Area Tanam Mangrove

(Sub Activity : Kegiatan Survey Parameter Lingkungan)

12 - 14 Agustus 2021

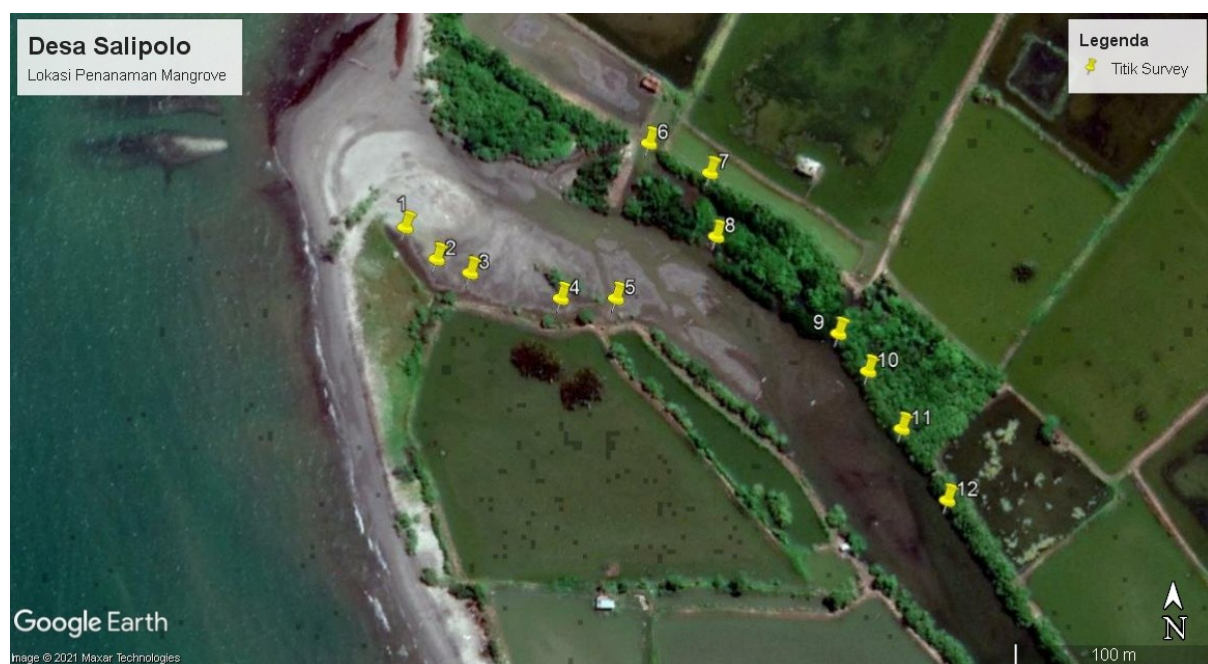
Lokasi kegiatan survey yang dilaksanakan dikawasan pesisir dan bantaran muara sungai desa salipolo. Panjang kawasan penanaman yang telah di survey dikawasan pesisir adalah 196 meter, sedangkan panjang kawasan penanaman mangrove di muara sungai adalah 189 meter. Berikut ini peta sebaran titik survey kawasan penanaman mangrove yang dilakukan di Desa Salipolo :

(Gambar 1. Peta Titik Survey Kawasan Penanaman Mangrove Desa Salipolo)

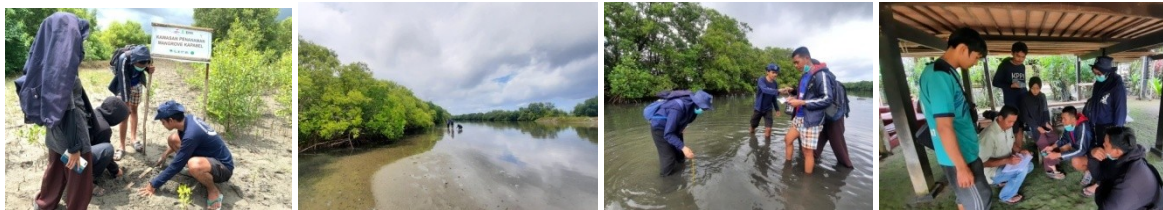
(Gambar 2. Kegiatan Survey Parameter Lingkungan Desa Salipolo)

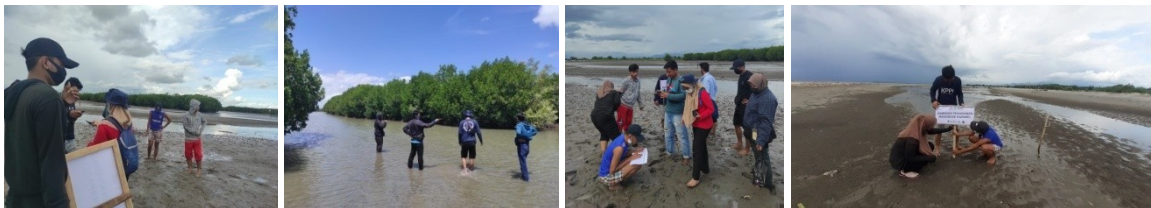
(Gambar 4. Kegiatan Survey Parameter Lingkungan Desa Bababinanga)

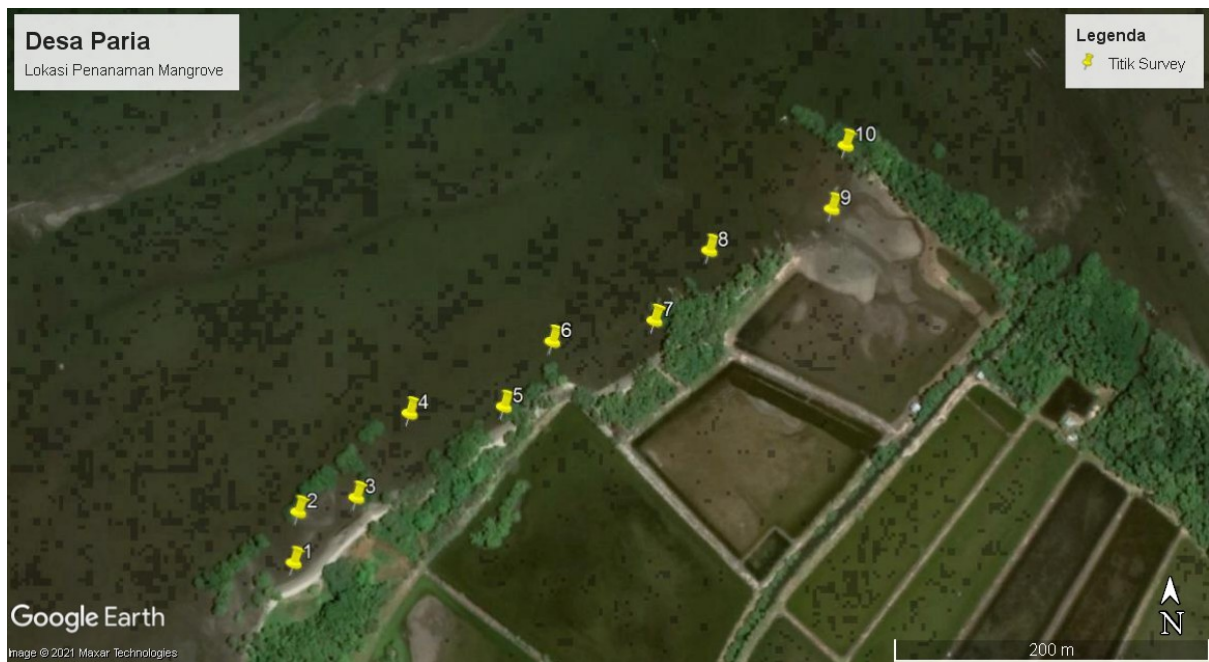
Lokasi kegiatan survey yang dilaksanakan dikawasan pesisir Desa Paria. Panjang kawasan penanaman yang telah di survey dikawasan pesisir adalah 450 meter, sedangkan dikawasan muara adalah 221 meter Berikut ini peta sebaran titik survey kawasan penanaman mangrove yang dilakukan di Desa Paria :

(Gambar 5. Peta Titik Survey Kawasan Pesisir Penanaman Mangrove Desa Desa Paria)

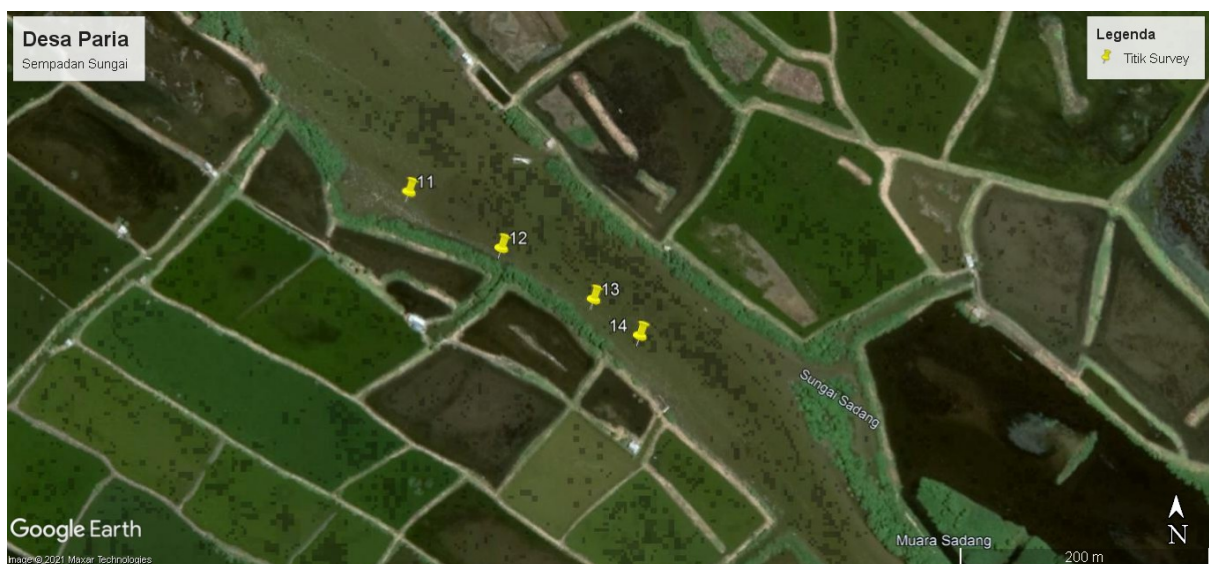
(Gambar 6. Peta Titik Survey Kawasan Muara Penanaman Mangrove Desa Paria)

Pengukuran pertama dilakukan pada pagi hingga sore hari untuk melihat pasang tertinggi air laut, kawasan pesisir yang terdapat di desa paria sangat berpengaruh dengan pasang surut, sehingga data kedalaman yang didapatkan bervariasi di masing-masing titik survey, bukan hanya kawasan pesisir namun kawasan muara sungai juga terkena pengaruh pasang surut. Selain itu, sungai ini juga dimanfaatkan sebagai jalur lalu lintas kapal, sehingga kawasan yang ditetapkan berapa pada jalur yang tidak dilalui kapal warga.

Kawasan muara juga memiliki riwayat bakau yang dibibitkan sehingga tingkat kesesuaian kawasan berdasarkan riwayat sangat baik (Moderat). Selain itu, kawasan ini juga dijadikan sebagai kawasan penanaman dari BPDAS maupu Pemerintah Provinsi (DKP).

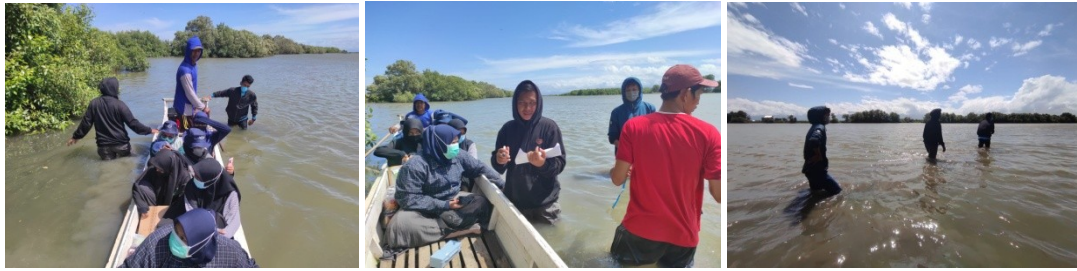
(Gambar 7. Kegiatan Survey Parameter Lingkungan Desa Paria)
